Obras de emergencia para la reparación de los viaductos del Castro

*Informe preliminar sobre las
causas del colapso de dos vanos
en el viaducto del Castro*

Noviembre de 2022

| Proyecto | MC-8964 Obras de emergencia para la reparación de los viaductos del Castro, P.K. 430+000 y 430+585. Autovía A-6, provincia de León. | | |

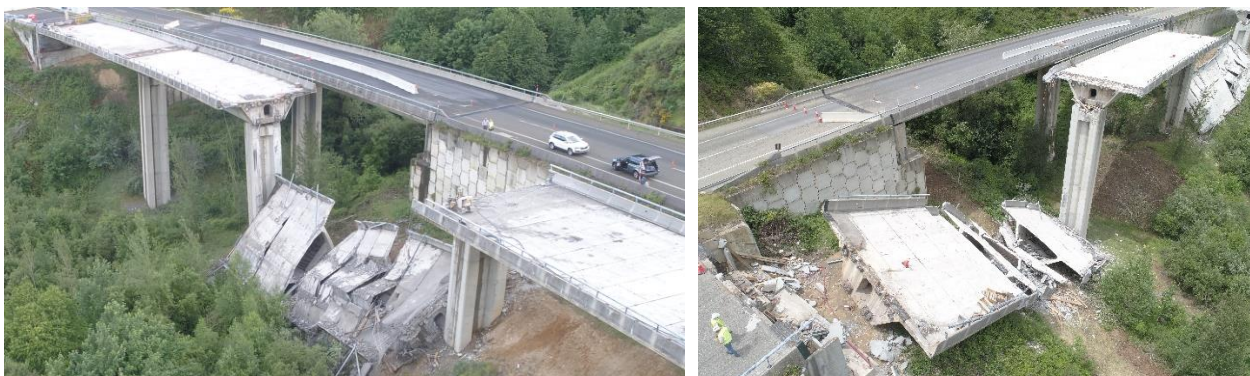
Figura 1. Colapso del vano 3 del viaducto de la calzada sentido A Coruña. Colapso del vano 1. (Fuente: [5])

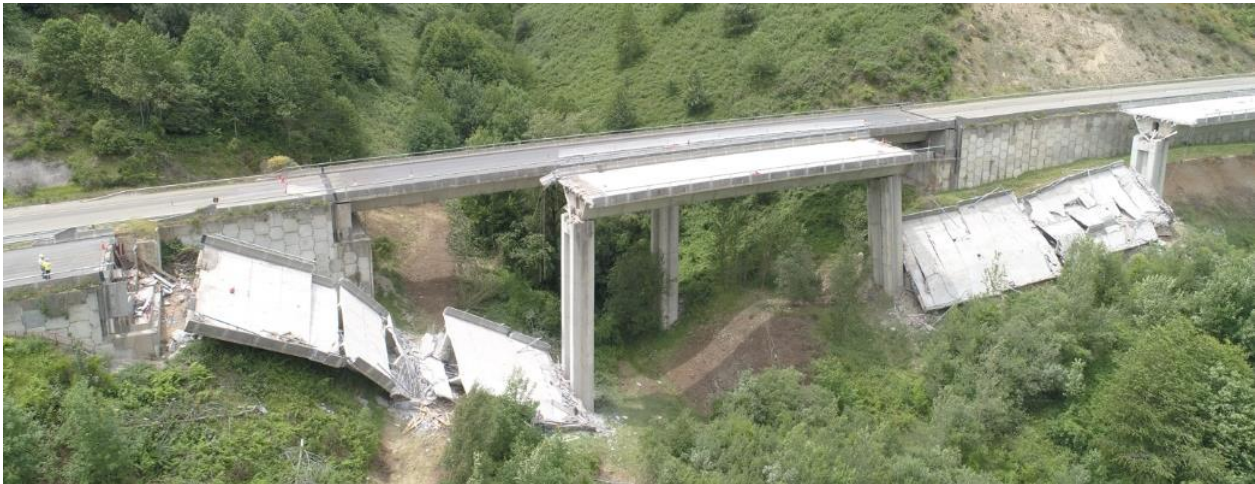
Figura 2. Estado final del viaducto de la calzada sentido A Coruña tras los colapsos del 7 y 16 de julio de 2022. (Fuente: [6])

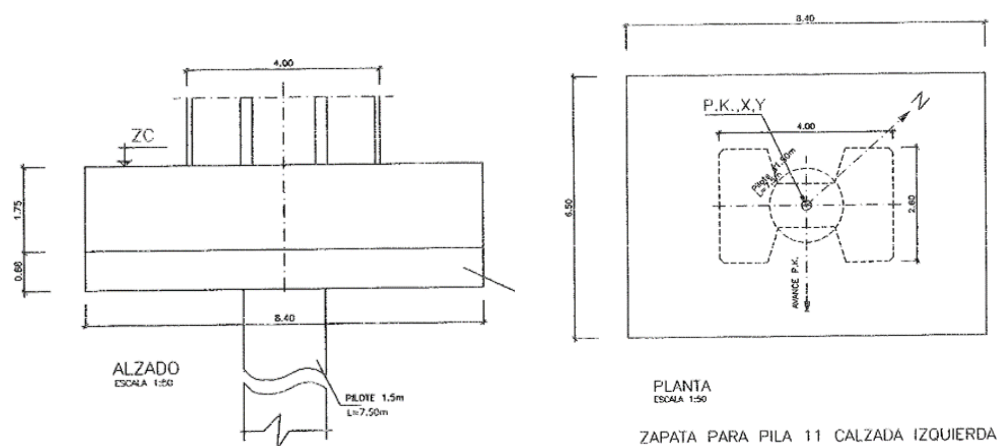
El aspecto más reseñable con respecto al colapso es el hecho de que la cimentación de la pila P2 (P11 según nomenclatura del proyecto original) del viaducto sentido A Coruña está registrada en la liquidación de la obra [4] con cimentación directa y un pilote central, configuración muy poco convencional y técnicamente incoherente.

Figura 18. Cimentación de la pila P2 (P11 según proyecto original) del viaducto sentido A Coruña según la liquidación de las obras [4]. (Fuente: [4]).

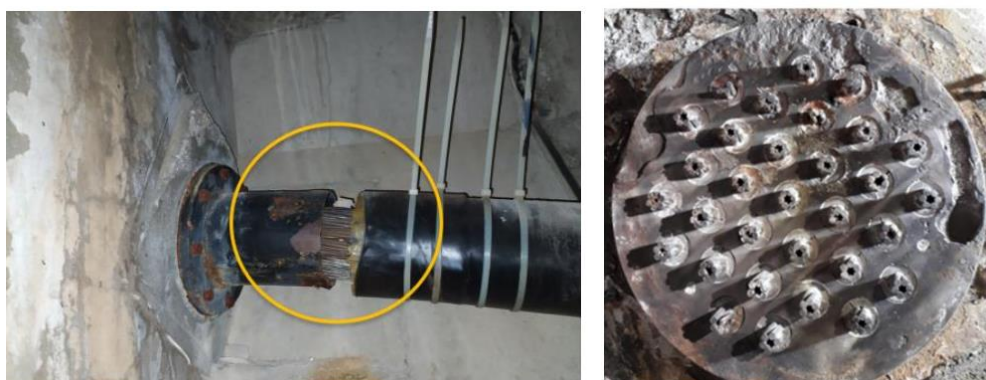
La circunstancia principal que dio lugar a las obras de reparación de emergencia fue la detección de un deterioro grave y generalizado en el sistema de pretensado exterior de los viaductos debido a la corrosión de los cordones que lo constituyen, y acentuados por la ausencia o deficiente impermeabilización de la estructura y el frecuente uso de sales fundentes. Adicionalmente, la inspección detectó varios puntos con defectos de inyección de los tendones y por lo tanto sin protección efectiva frente a los agentes agresivos exteriores.

La inspección del sistema de pretensado llegó a detectar la falta de tensión y rotura completa de uno de los cables (cable 5 del vano 7 de la calzada sentido Madrid), observándose la rotura por corrosión de gran parte de los cordones.

Figura 19. Estado de la vaina retraída sin protección de los cables (izq). Anclaje de pretensado con alambres deslizados (der.) (Fuente: [5]).

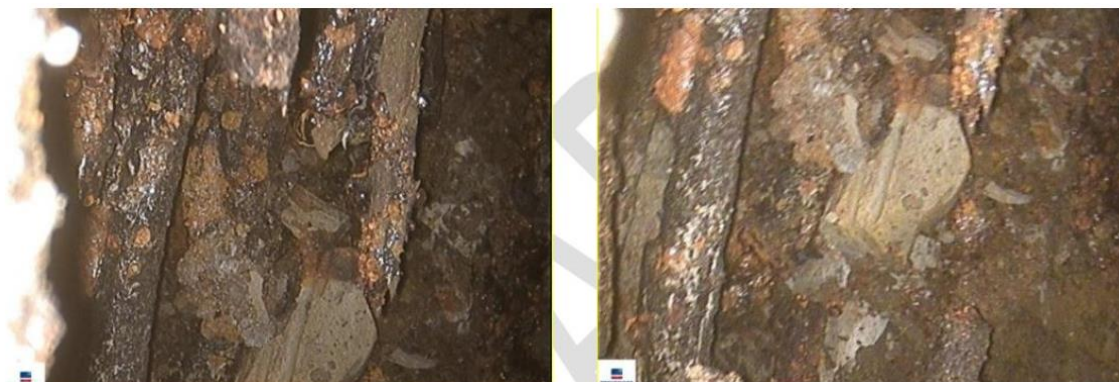
Figura 20. Imágenes de los cordones rotos por corrosión del cable de pretensado. (Fuente: [5]).

Los resultados finales de la inspección llevaron a la conclusión de que un elevado porcentaje de cables del sistema de pretensado, el 70 %, presentaban índices de daño medios y graves que no permitían garantizar su integridad a corto o medio plazo.

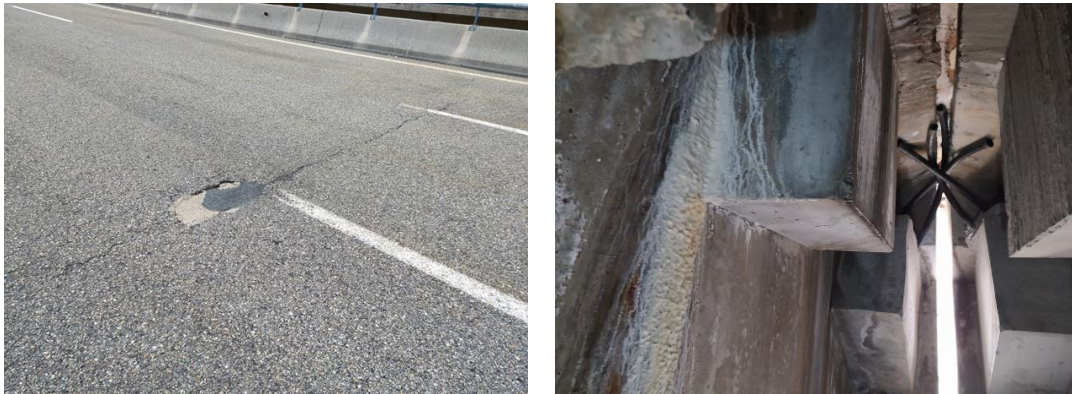
- Deficiente comportamiento y estado de las losas de continuidad entre vanos del viaducto que, además, impedían su estanqueidad y permitían el paso de agua y sales fundentes hacia los anclajes superiores del sistema de pretensado. Estas losas de continuidad ya se habían reparado en el año 2013.

Figura 21. Daños en las losas de continuidad a nivel de plataforma (izq). Daños en cajetines de los anclajes de pretensado derivados de la falta de estanqueidad de la junta (der). (Fuente: [5]).

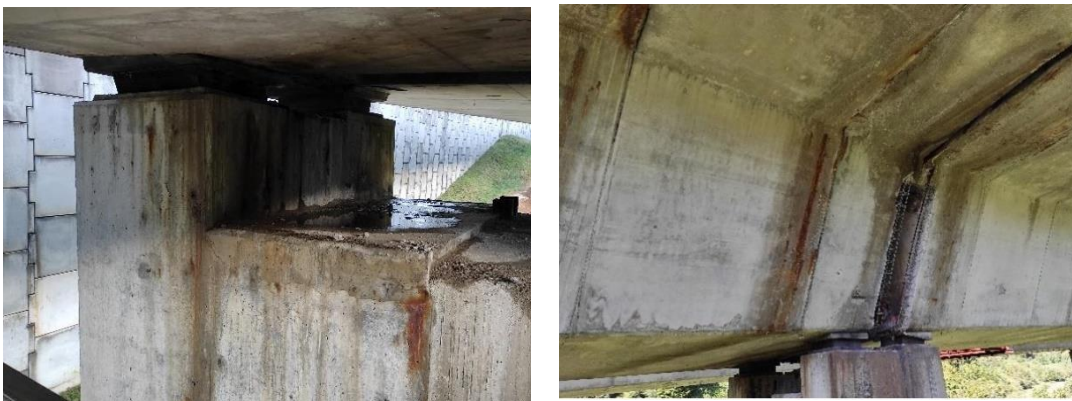
- Daños durables en los paramentos exteriores de hormigón armado de los diferentes elementos: estribos, cabeza de pilas, dovelas extremas de los vanos, zonas de apoyo, caras inferiores de voladizo, etc. Estos daños eran debidos a la continua filtración de agua desde la plataforma y acentuados por el uso invernal de sales fundentes. En algunos casos, los daños superficiales se convertían en fisuras de apertura importante, desconchones o pérdidas de recubrimiento.

Figura 22. Daños durables en superficies exteriores. (Fuente: [5]).

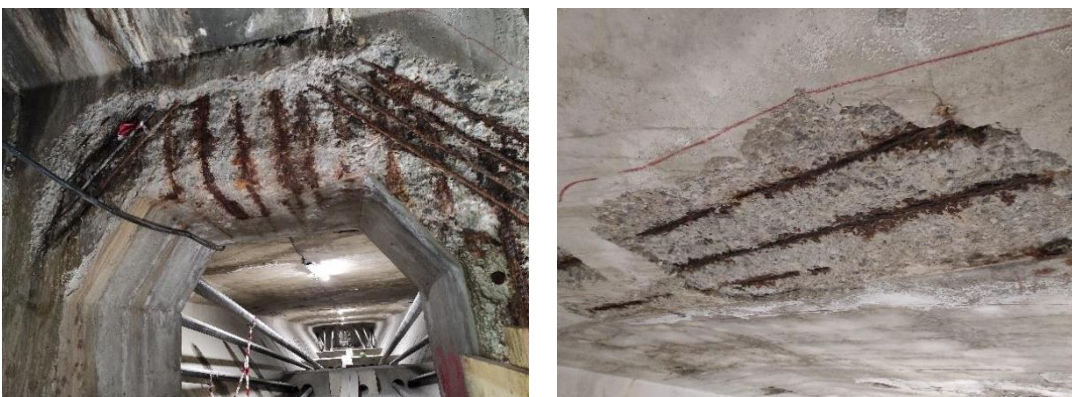
- Daños durables en los paramentos interiores de hormigón armado, fundamentalmente en la losa superior del tablero, debido a la filtración de agua desde la plataforma, dando lugar a desconchones y pérdidas de recubrimiento en áreas notablemente extensas del interior del cajón, que dejan las armaduras a la vista y sin protección alguna frente a la corrosión.

Figura 23. Daños durables en superficies interiores. (Fuente: [5]).

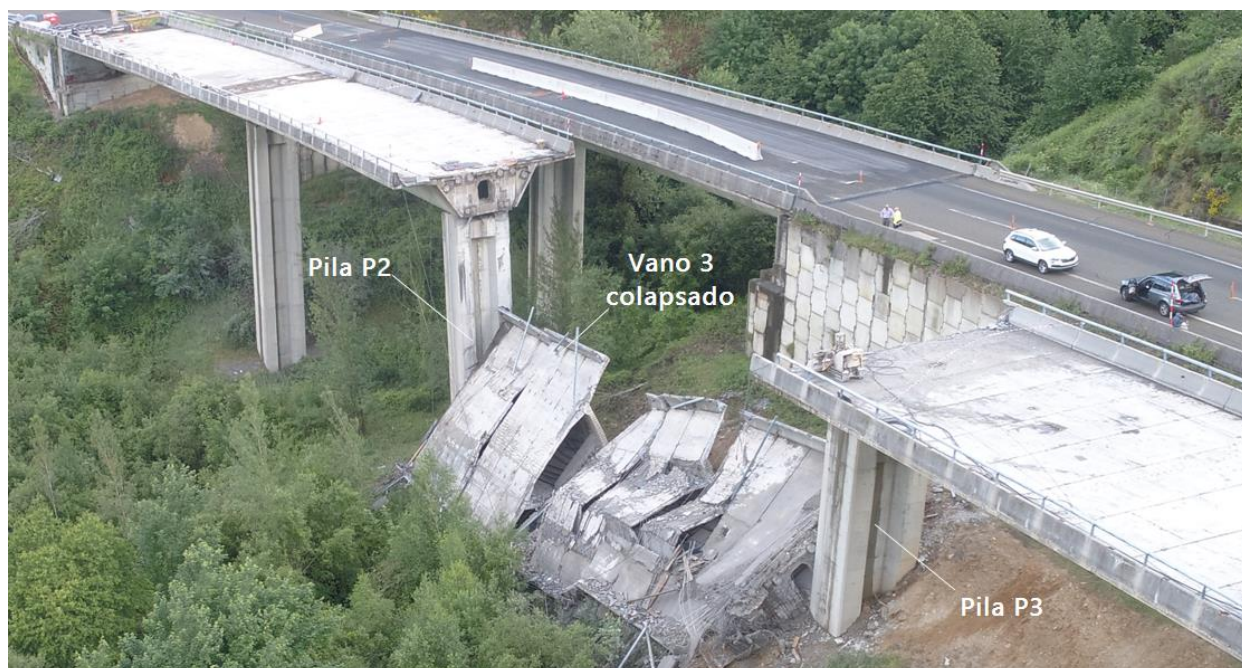
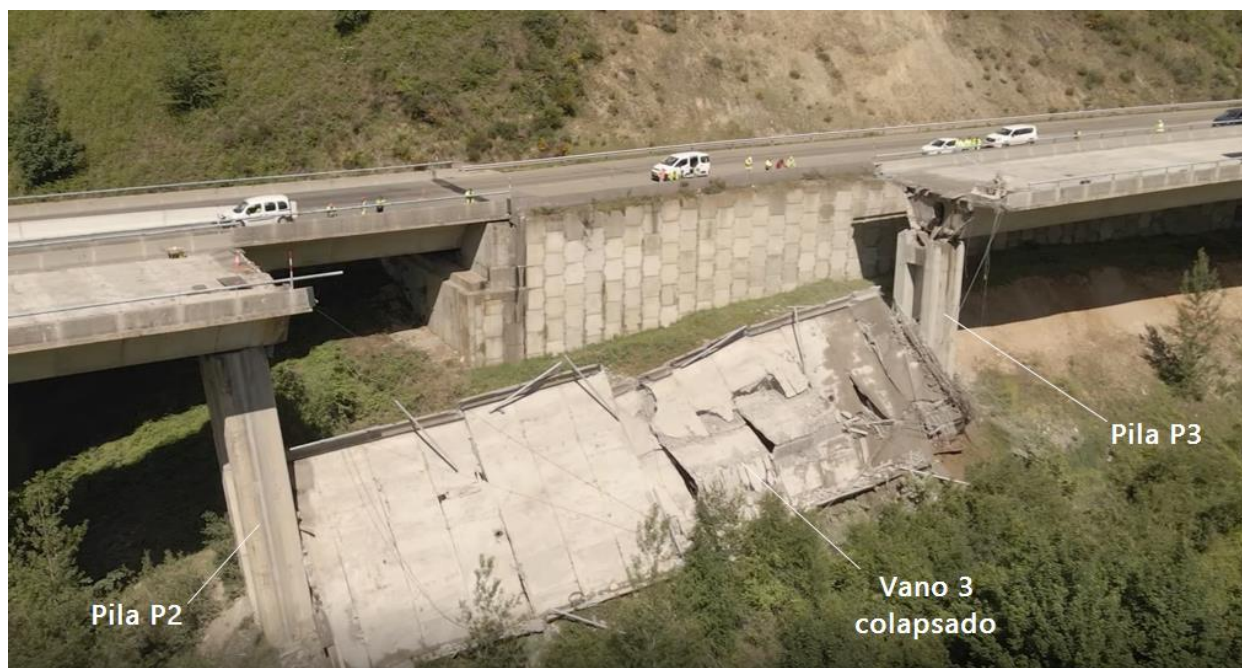
- Las dovelas del semivano más cercano a la pila P2 se encuentran aparentemente íntegras, mientras que las del semivano más cercano a la pila P3 tienen daños mayores; en concreto, la dovela que corresponde al mamparo sobre la pila P3 tiene un elevado número de daños, estando ciertas zonas completamente desintegradas, mientras que la dovela del mamparo sobre la pila P2 se encuentra aparentemente íntegra.

- La pila P2 se encontraba desplazada unos 2 m en su coronación hacia el lado Madrid, habiendo montado el vano 2 del viaducto completamente sobre ella. Este desplazamiento se ha producido arrastrando los aparatos de apoyo sobre la superficie de coronación de la pila. En la pila no se observan daños significativos, habiéndose desplazado aparentemente como un sólido rígido, girando con respecto a un punto por debajo de la superficie del terreno. A priori, no se detectan impactos o rozaduras relevantes compatibles con un desplazamiento del orden del producido.

- En la pila P3, no se aprecian daños significativos.
- Los desviadores del interior del tablero, aparentemente, no presentan daños significativos.
- Los cables del vano, recientemente sustituidos, tampoco presentan signos de rotura.

Figura 29. Situación del viaducto sentido A Coruña tras el colapso del vano 3. (Fuente: [7]. Elaboración propia).

Figura 30. Situación del viaducto sentido A Coruña tras el colapso del vano 3. (Fuente: [7]. Elaboración propia).

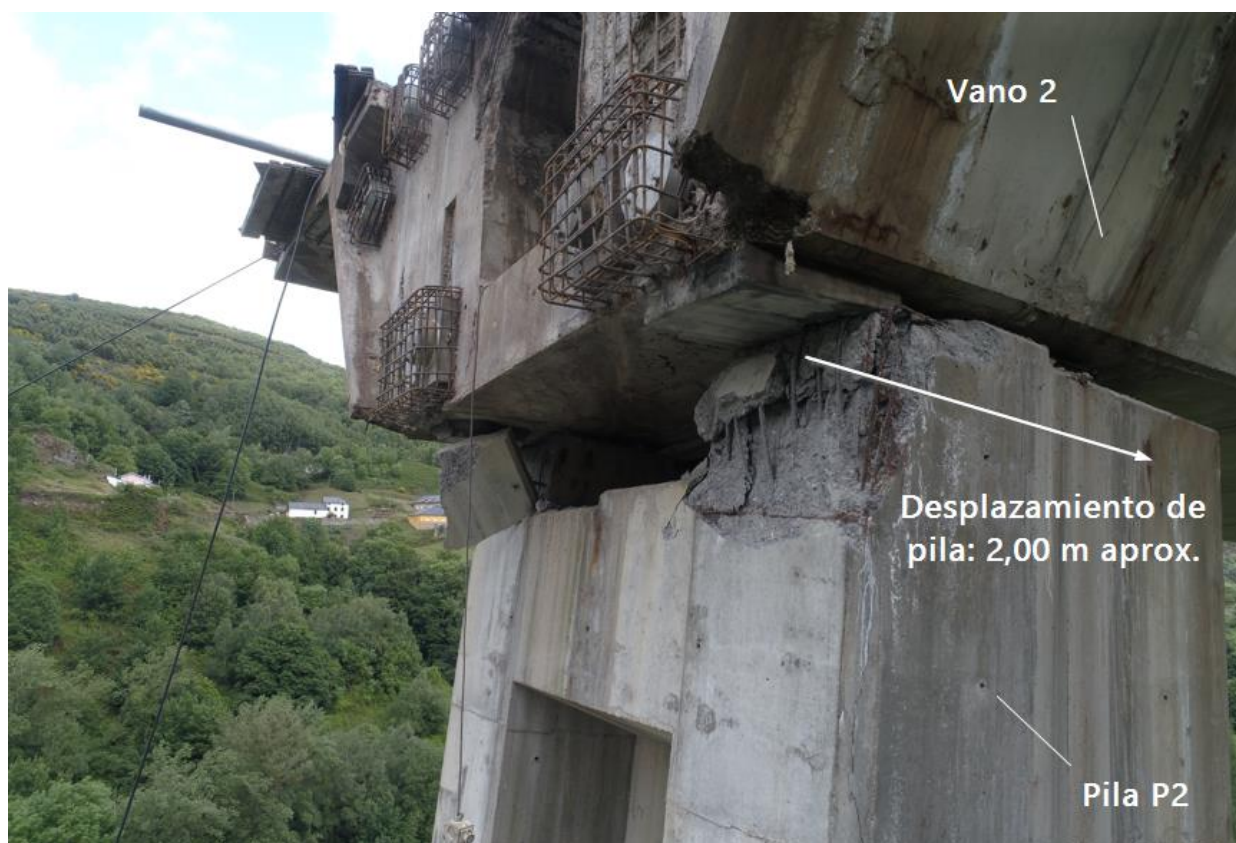
Figura 31. Situación de la coronación de la pila P2 tras el colapso del vano 3. (Fuente: [7]. Elaboración propia).

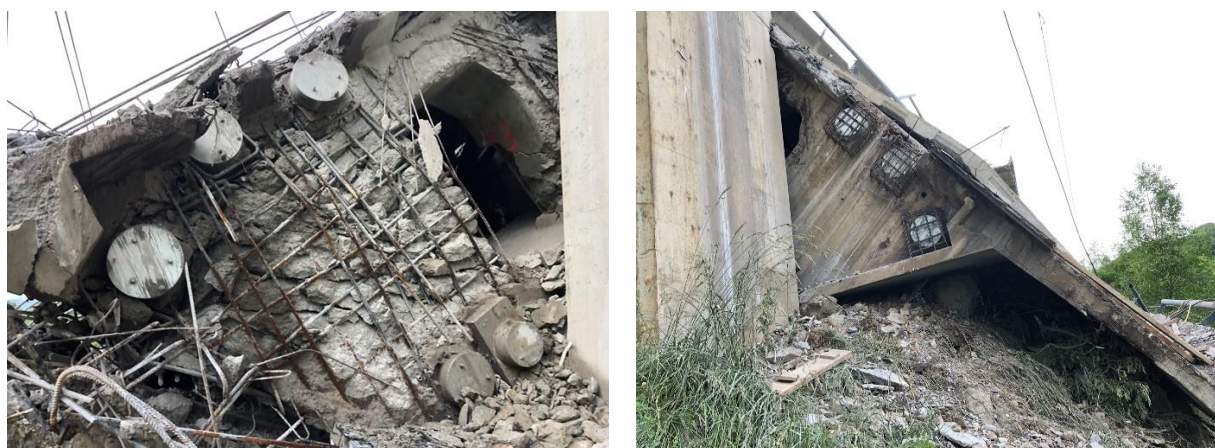
Figura 32. Dovela del mamparo de pila P3 (izq.) con elevado nivel de daños, en comparación con el mamparo de pila P2, aparentemente íntegro.

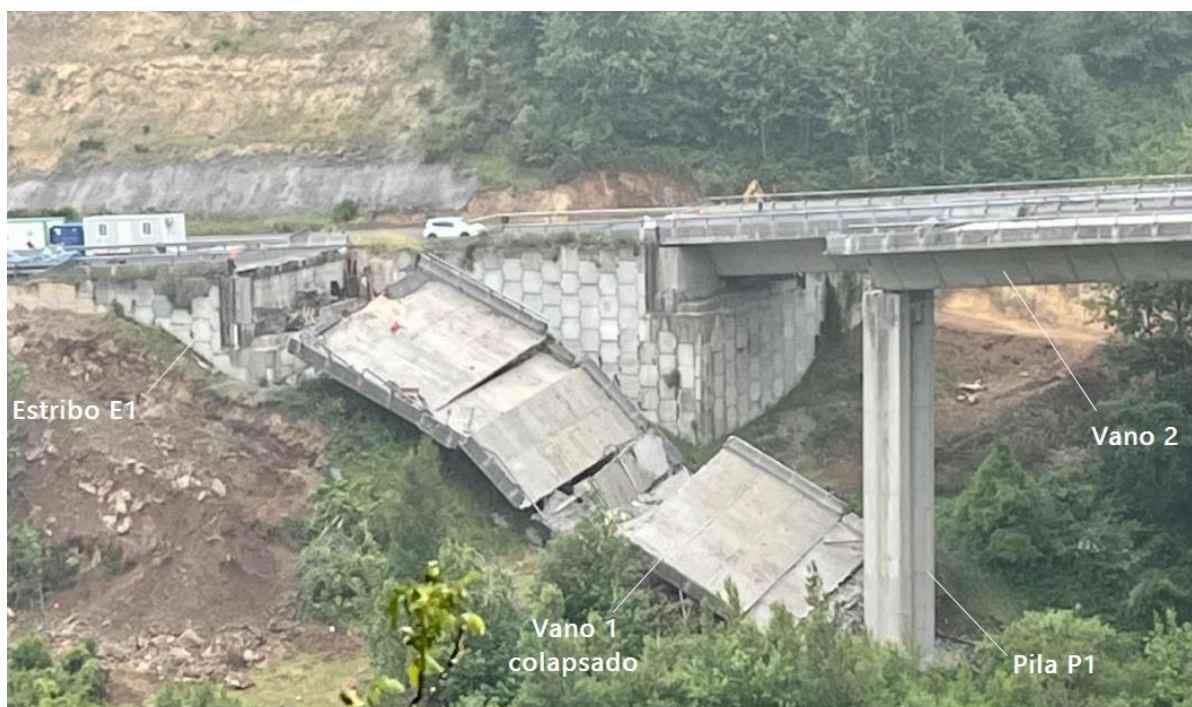
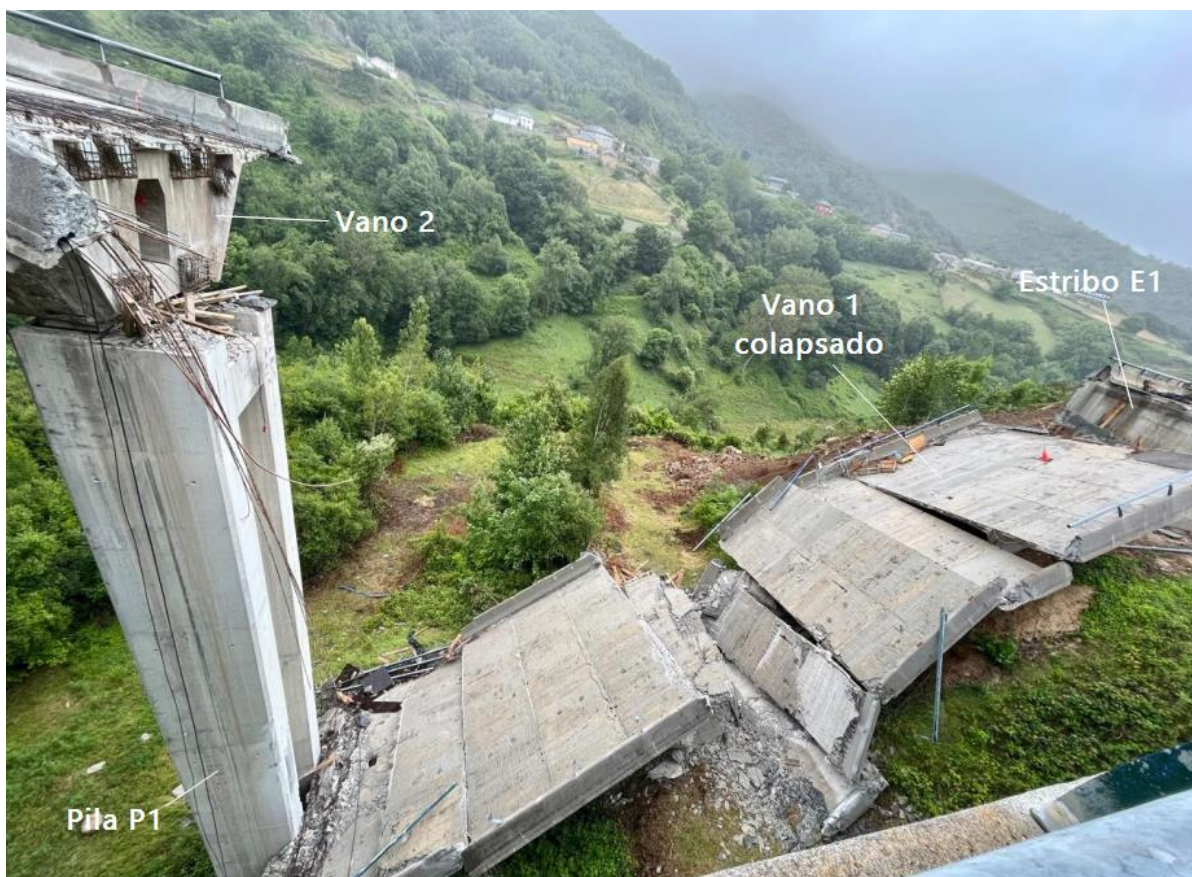
- La práctica totalidad de las dovelas se encuentran aparentemente íntegras, con la excepción de una dovela central que, debido a haber caído en una zona de cambio de pendiente del terreno presenta daños importantes, y de la dovela que corresponde al mamparo sobre la pila P1 que tiene un elevado número de daños, estando ciertas zonas completamente desintegradas, de manera semejante a la dovela de mamparo de pila P3 del colapso previo.

- Ni en la pila P1, ni en el estribo E1, a priori, se aprecian daños significativos. La pila P1, podría presentar un ligero desplome difícilmente apreciable a simple vista.

- Los desviadores del interior del tablero presentan algunos daños en forma de roturas entre el desviador y el alma del tablero.
- Los cables del vano, sustituidos de forma reciente, tampoco presentan signos de rotura.

Figura 33. Situación del viaducto sentido A Coruña tras el colapso del vano 1. (Fuente: [8]. Elaboración propia).

Figura 34. Situación del viaducto sentido A Coruña tras el colapso del vano 1. (Fuente: [8]. Elaboración propia).

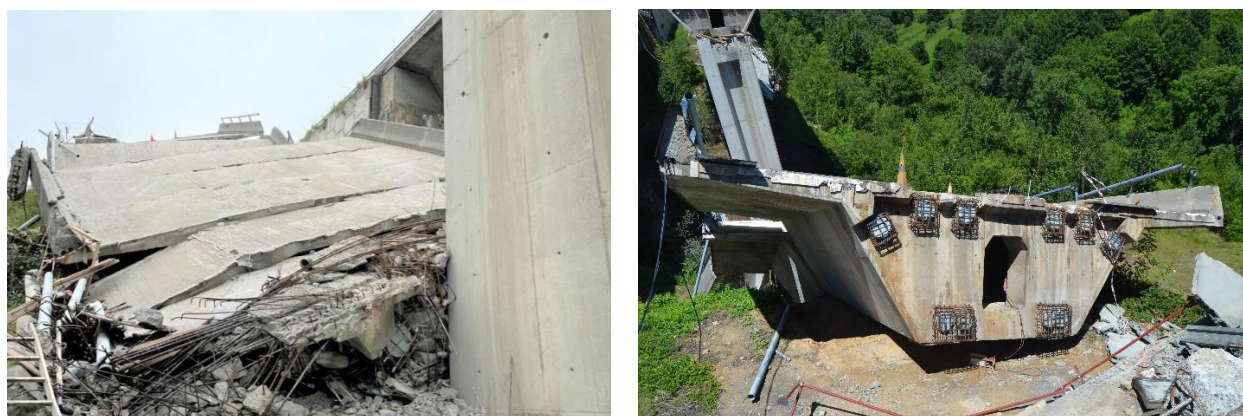
Figura 35. Dovela del mamparo de pila P1 (izq.) con elevado nivel de daños, en comparación con el mamparo de estribo E1, aparentemente íntegro.

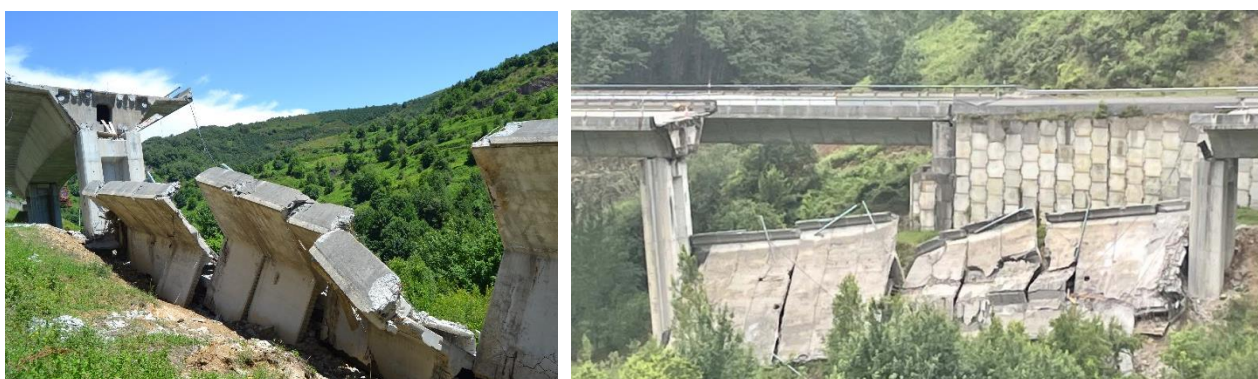
El vano 3 tras su colapso quedó caído sobre el terreno entre las pilas P2 y P3 aproximadamente en la vertical de su situación previa al colapso y 'volcado' hacia el exterior de la estructura debido a la pendiente del terreno, sobre el que cayó. Las dovelas que componen el tablero se encuentran parcialmente separadas por la pérdida del pretensado que las unía y su posición se adapta a las condiciones del terreno donde se detuvo la caída.

Figura 36. Situación del vano 3 del viaducto sentido A Coruña tras el colapso. Vista desde el muro de suelo reforzado (izq) y desde la carretera nacional.

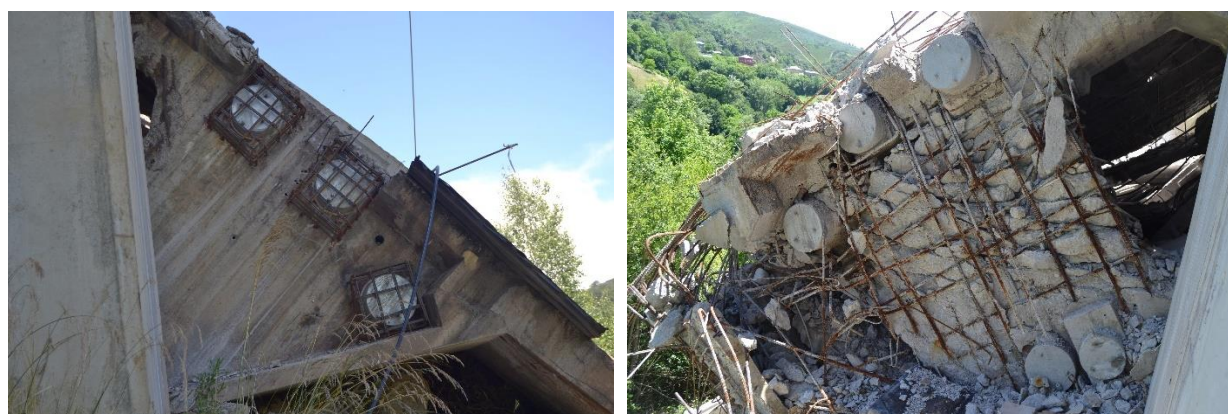
El mamparo 1 sobre la pila P2 está completamente acodado contra el arranque de esta sobre el terreno y prácticamente íntegro, mientras que el mamparo 2 sobre la pila P3 se sitúa ligeramente separado de ella y presenta un nivel de daños muy elevado.

Figura 37. Mamparo de pila P2 (izq) y mamparo de pila P3 (der) del vano 3 del viaducto sentido A Coruña tras el colapso.

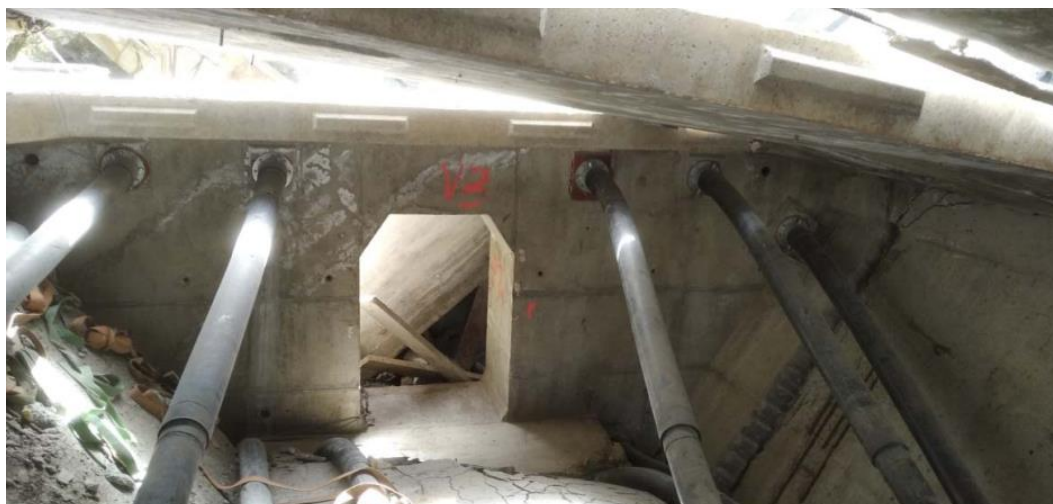
La dovela del mamparo 1 (pila P2) presenta algunos daños de tipo durable de carácter mínimo, fundamentalmente en las almas y alas del cajón. La zona del mamparo apenas presenta ciertas eflorescencias por el interior y escorrentía por el exterior.

Figura 38. Mamparo de pila P2 del vano 3 del viaducto sentido A Coruña tras el colapso. Vista interior. (Fuente: [19])

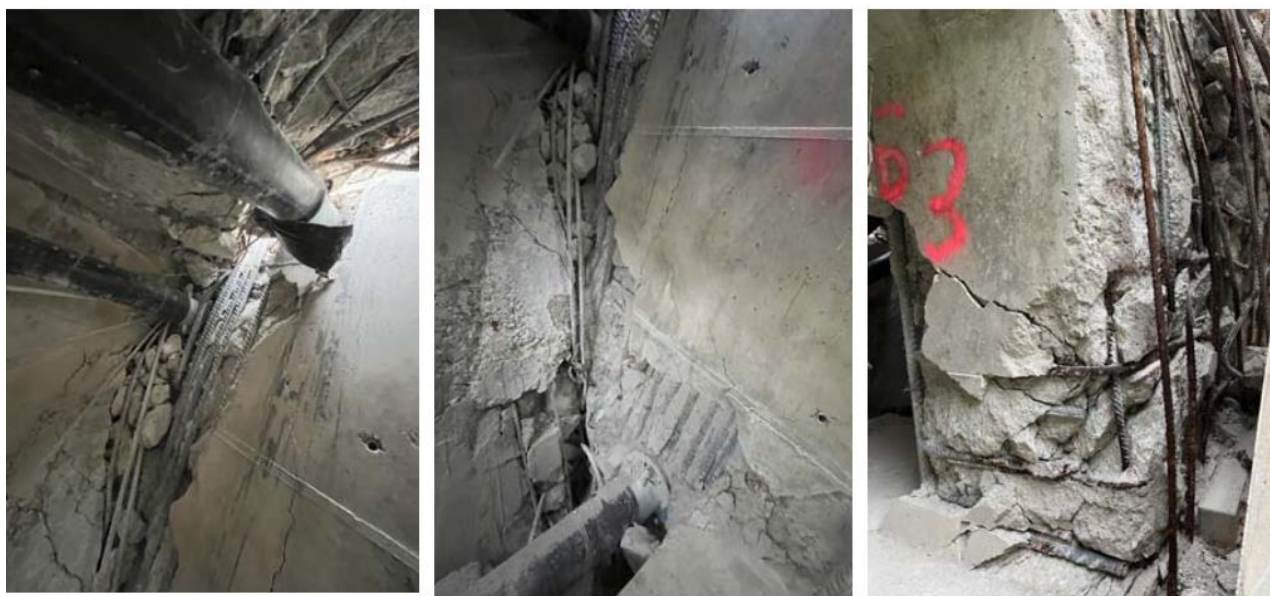
El mamparo 2, sobre pila P3, sin embargo, presenta un elevado nivel de daños, mostrándose la rotura de la zona acartelada de la losa superior de la dovela de mamparo, que prácticamente ha desaparecido, al igual que parte de las almas laterales, estando el mamparo prácticamente en contacto con la dovela siguiente.

Figura 39. Mamparo de pila P3 del vano 3 del viaducto sentido A Coruña tras el colapso. Vistas interiores. (Fuente: [19])

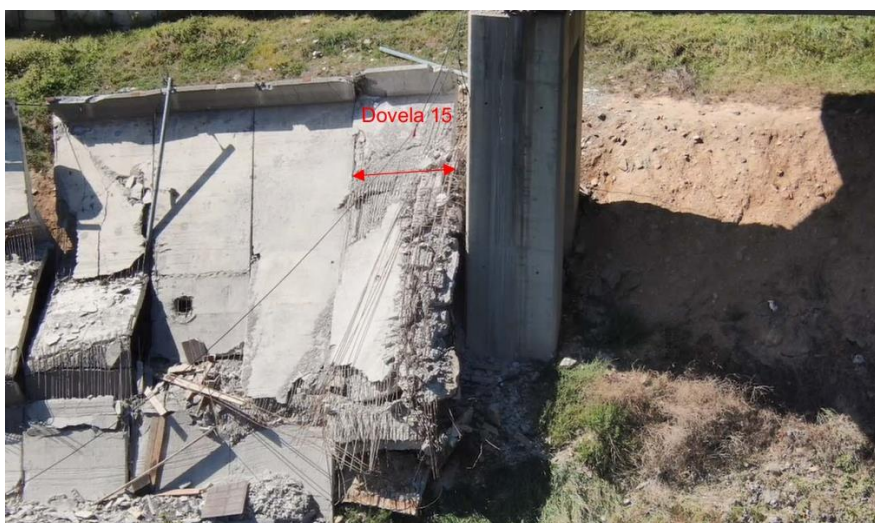
Figura 40. Mamparo de pila P3 del vano 3 del viaducto sentido A Coruña tras el colapso. Vista exterior. (Fuente: [19])

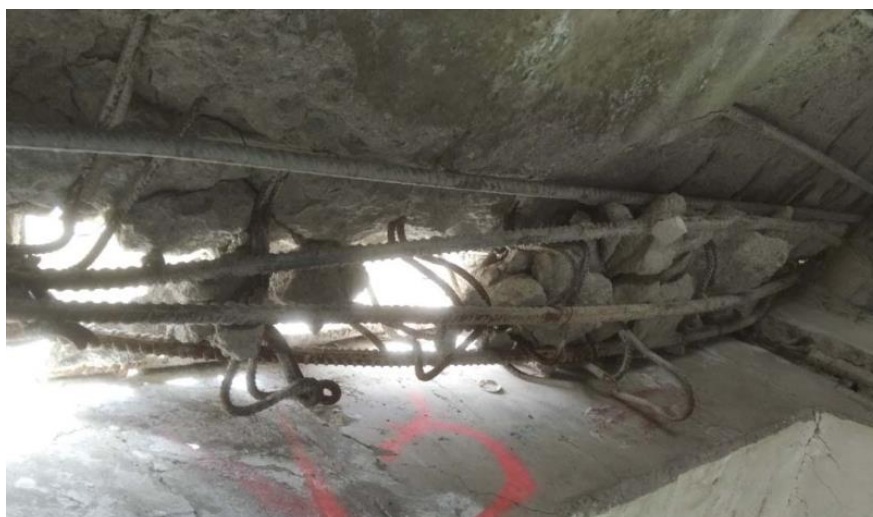
Figura 41. Mamparo de pila P3 del vano 3 del viaducto sentido A Coruña tras el colapso. Zona acartelada completamente rota.

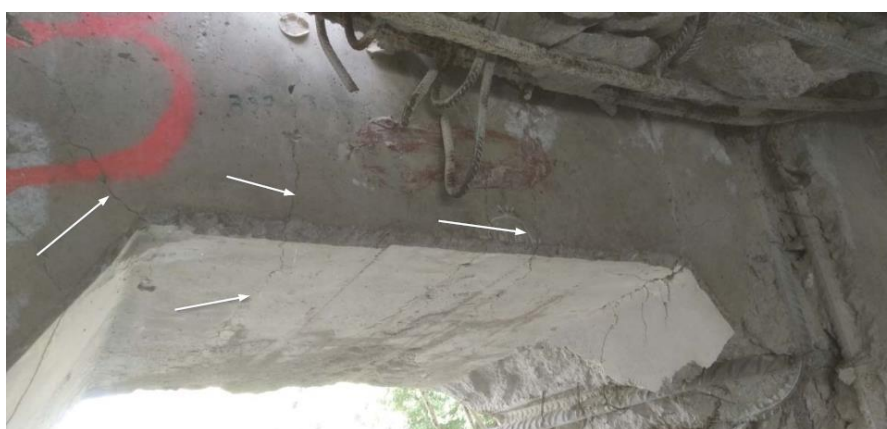
Figura 42. Mamparo de pila P3 del vano 3 del viaducto sentido A Coruña tras el colapso. Vista interior. (Fuente: [19])

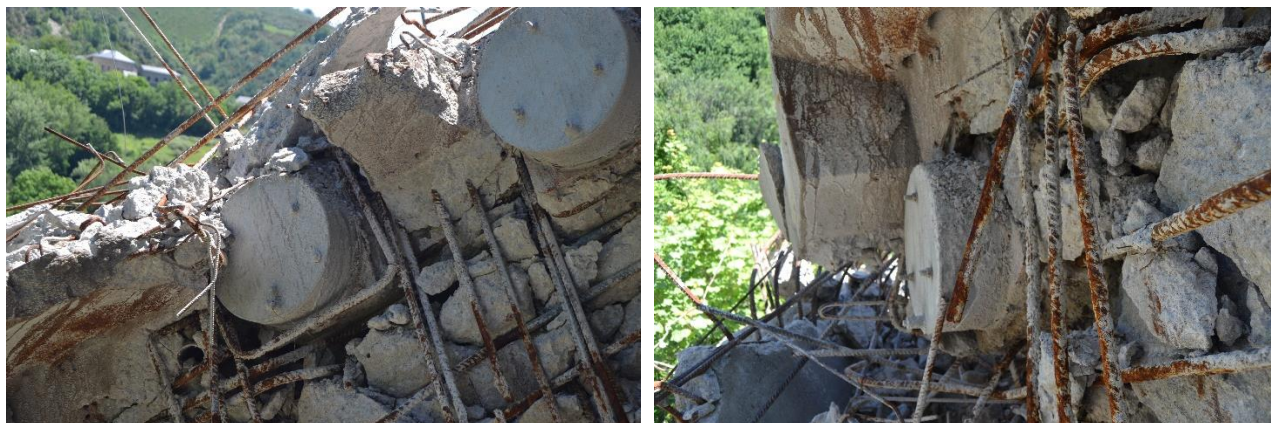
Los anclajes, situados en la zona exterior del mamparo presentan un cierto hundimiento sobre el propio mamparo, estimándose que algunos se han podido introducir unos 10 cm hacia el interior. Esta entrada del anclaje en el mamparo se ha producido por un plano de rotura perimetral exterior a la armadura de confinamiento del anclaje.

Figura 43. Mamparo de pila P3 del vano 3 del viaducto sentido A Coruña tras el colapso. Hundimiento de anclajes.

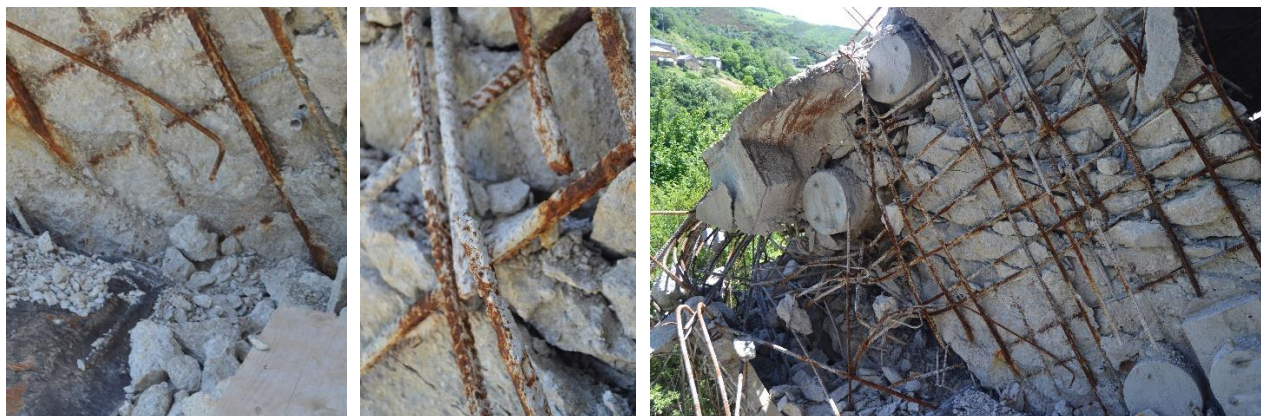
El mamparo muestra unas condiciones de durabilidad muy deterioradas, con evidencia de corrosión generalizada en sus armaduras, expulsión del recubrimiento e incluso evidencia de rotura de barras de armado debidas a la corrosión. Esta pérdida de las condiciones de durabilidad se aprecia tanto por la cara exterior como por la interior, estando más acusada en la cara exterior del mamparo.

Figura 44. Mamparo de pila P3 del vano 3 del viaducto sentido A Coruña tras el colapso. Estado de durabilidad deteriorado.

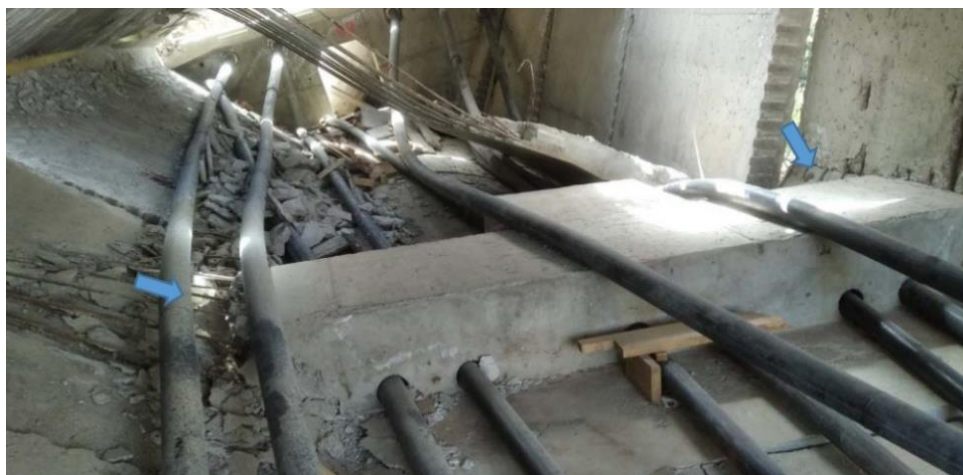
Figura 45. Mamparo de pila P3 del vano 3 del viaducto sentido A Coruña tras el colapso. Desviador. (Fuente: [19])

El interior del tablero presenta daños durables de corrosión superficial de los paramentos, según se indicaba en el proyecto de reparación [5], cierta separación en lajas de elementos como la losa superior, que aparentemente no habían sufrido daños, y diversos daños derivados de la caída del vano, que se consideran de menor relevancia en relación con la causa del colapso.

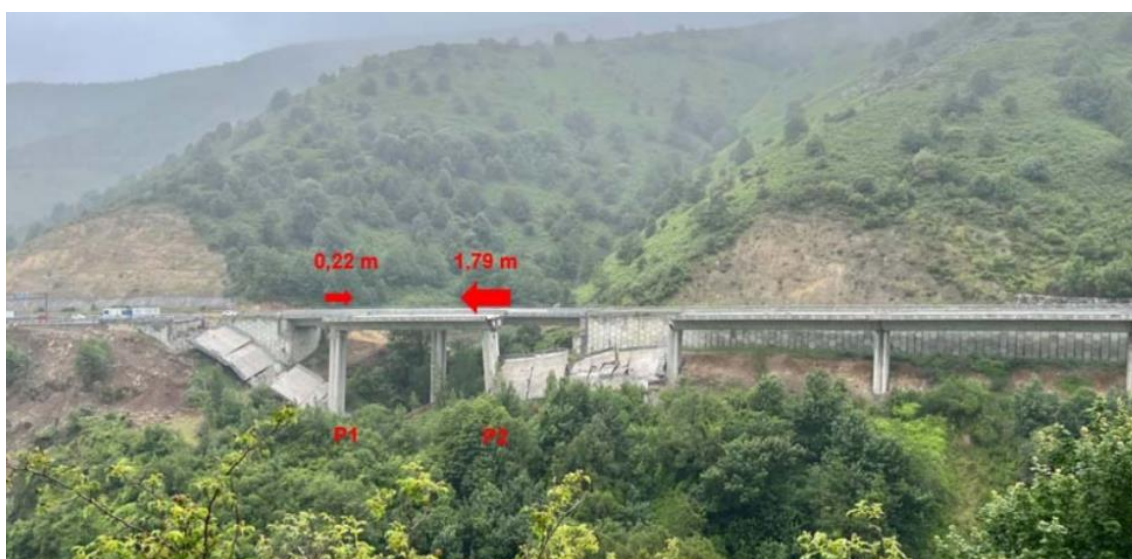
La pila P3 tras el colapso no mostraba ninguna evidencia de daño o deterioro debido al mismo. Sin embargo, la pila P2 mostraba evidencias de daño en los bordes de su coronación, debidos probablemente a un golpe o rozamiento en la caída del vano y se desplazó 1,79 m hacia el vano 2 (medidos tras el colapso del vano1), sin que sus paramentos mostraran evidencia de fisuración significativa o roturas; quedando el vano 2 encabalgado sobre la propia pila. El análisis topográfico mostró que la pila P1 del vano 2, también tenía un desplome de 0,22 m hacia el propio vano 2, tras el colapso del vano 1.

Figura 46. Situación de las pilas P1 y P2 tras el colapso de los vanos 1 y 3. (Fuente: [19])

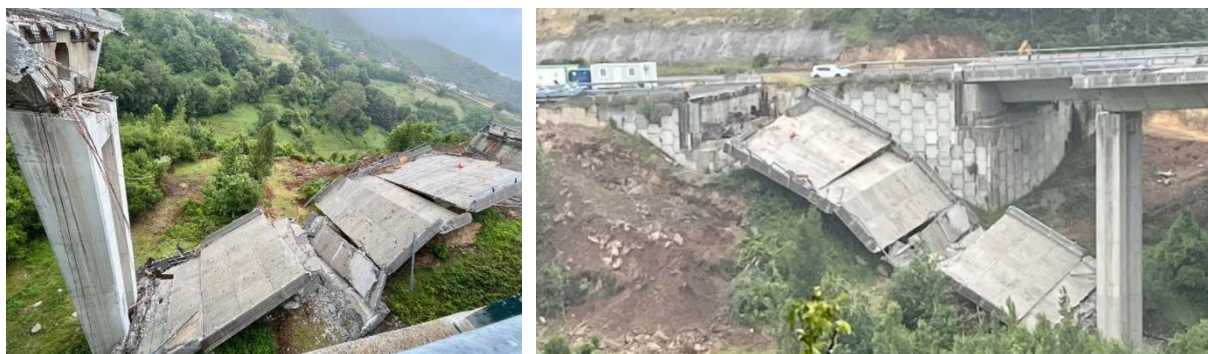
Figura 47. Situación del vano 1 del viaducto sentido A Coruña tras el colapso.

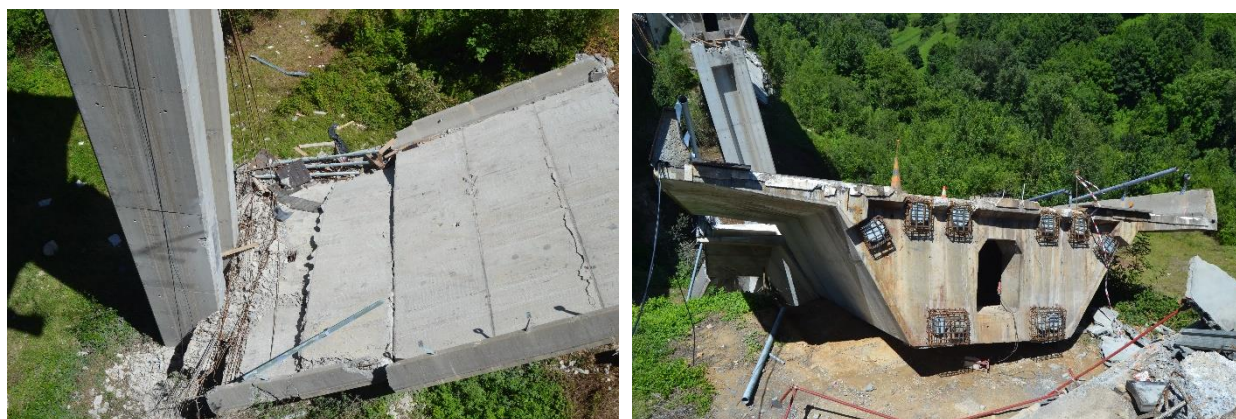
Figura 48. Mamparo de pila P1 (izq) y mamparo de estribo E1 (der) del vano 1 del viaducto sentido A Coruña tras el colapso.

La zona del mamparo 1 (estribo E1) presenta algunos daños de tipo durable, pero de carácter mínimo.

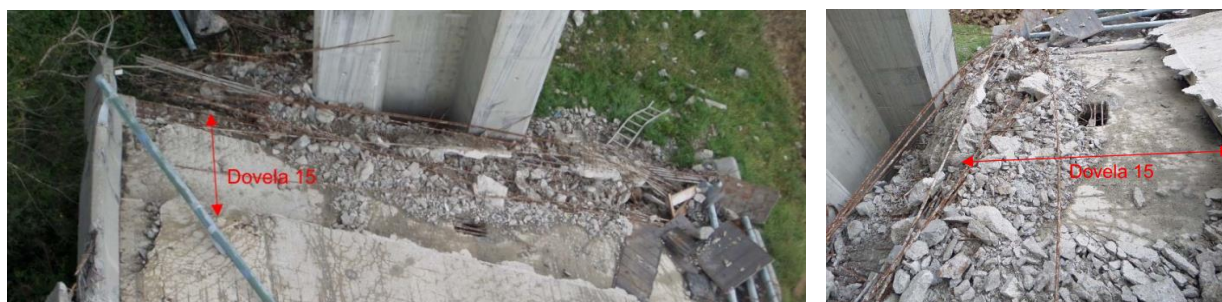
El mamparo 2, sobre pila P1, sin embargo, presenta un elevado nivel de daños, mostrándose, igual que en el mamparo 2 del vano 3, la rotura de la zona acartelada de la losa superior de la dovela de mamparo, que prácticamente ha desaparecido, al igual que parte de las almas laterales, estando el mamparo prácticamente en contacto con la dovela siguiente, y esta, encabalgada sobre la primera, evidenciando un giro hacia abajo de la dovela inicial.

Figura 49. Mamparo de pila P1 del vano 1 del viaducto sentido A Coruña tras el colapso. Encabalgamiento de la dovela adyacente. (Fuente: [19])

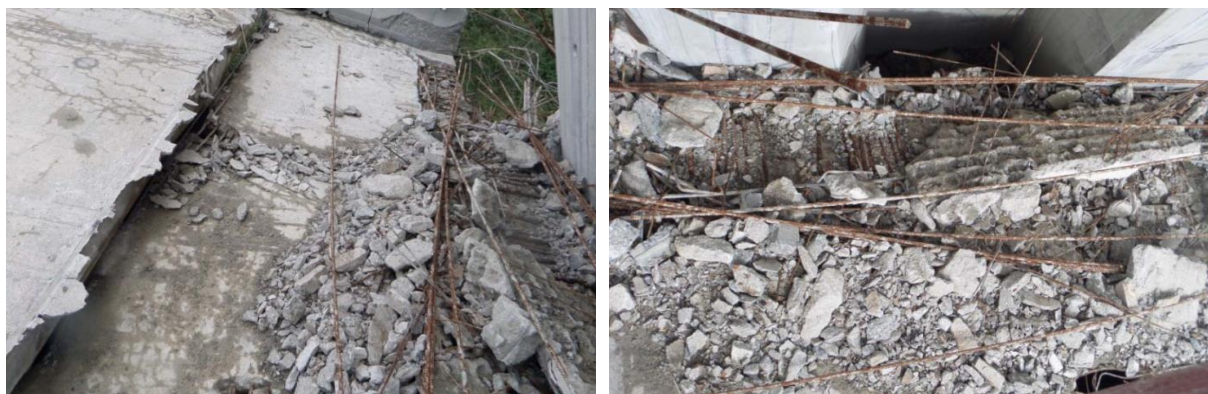
Figura 51. Mamparo de pila P1 del vano 1 del viaducto sentido A Coruña tras el colapso. Zona de contacto entre la dovela extrema y la adyacente. (Fuente: [19])

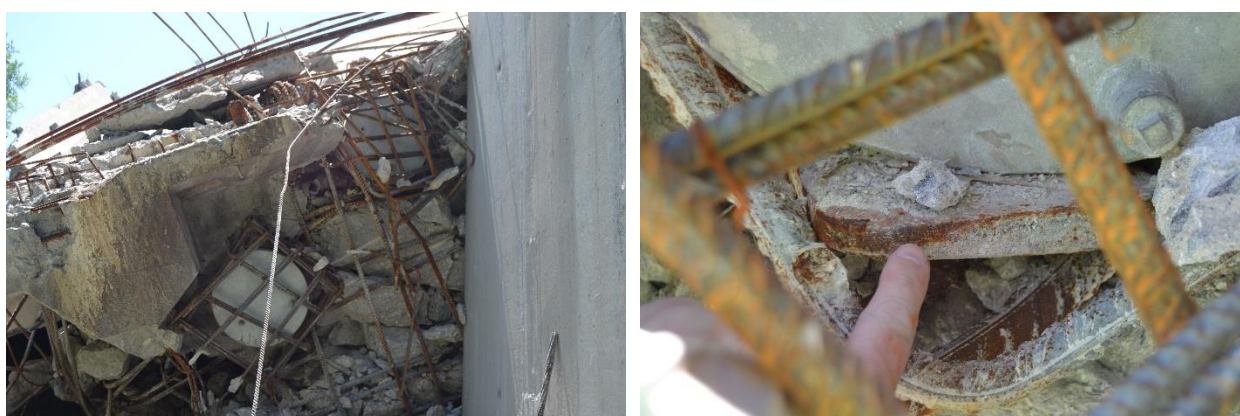
Figura 52. Mamparo de pila P3 del vano 3 del viaducto sentido A Coruña tras el colapso. Hundimiento de anclajes. Rotura de placa.

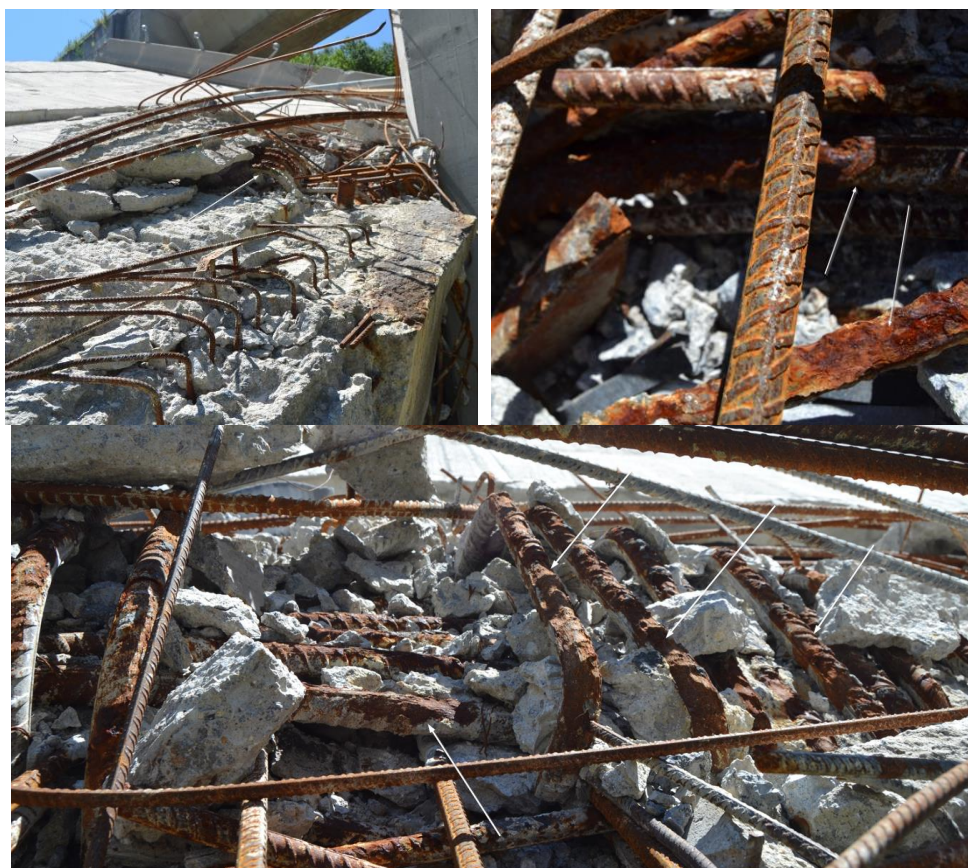
El mamparo muestra unas condiciones de durabilidad muy deterioradas, con evidencia de corrosión generalizada en sus armaduras, expulsión del recubrimiento e incluso evidencia de rotura de barras debidas a la corrosión, al igual que el mamparo 2 del vano 3. En particular, se observa una corrosión avanzada en las armaduras de la zona superior del mamparo, habiéndose perdido, en algunos casos, la corruga y parte de su sección. Se observa cierta deformación hacia arriba de las barras principales del mamparo, junto a los anclajes.

Figura 53. Mamparo de pila P3 del vano 3 del viaducto sentido A Coruña tras el colapso. Corrosión en armaduras.

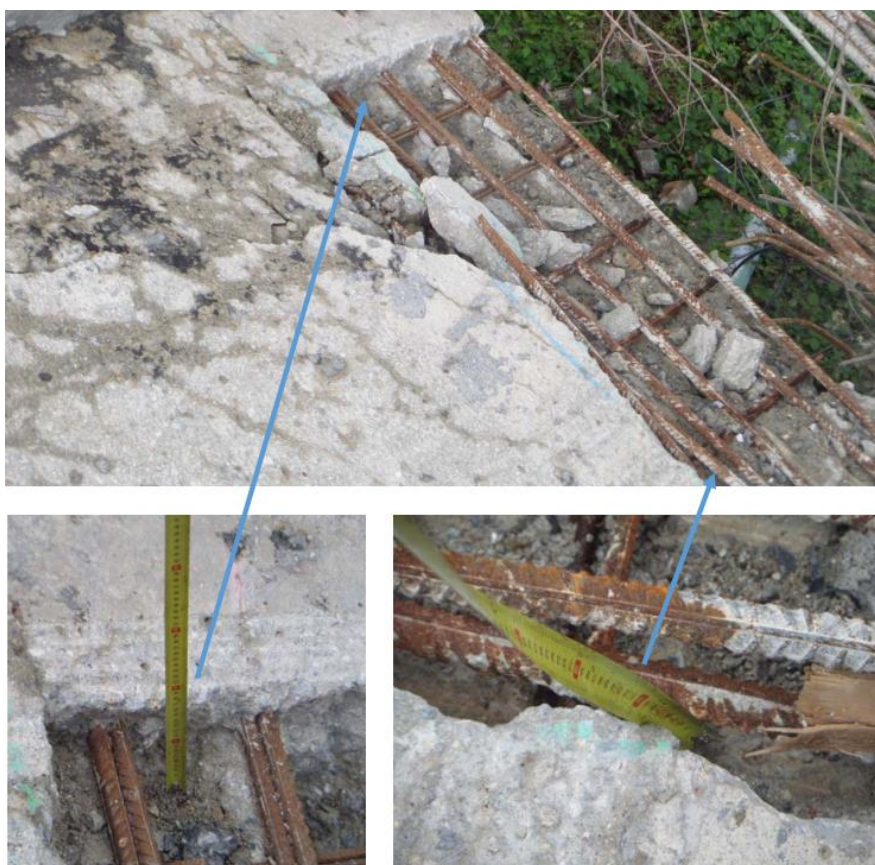
Figura 54. Mamparo de pila P3 del vano 3 del viaducto sentido A Coruña tras el colapso. Excesos de hidrodemolición. (Fuente: [19])
