Obras de emergencia para la reparación de los viaductos del Castro

*Informe preliminar sobre las
causas del colapso de dos vanos
en el viaducto del Castro*

Noviembre de 2022

| Proyecto | MC-8964 Obras de emergencia para la reparación de los viaductos del Castro, P.K. 430+000 y 430+585. Autovía A-6, provincia de León. | | |

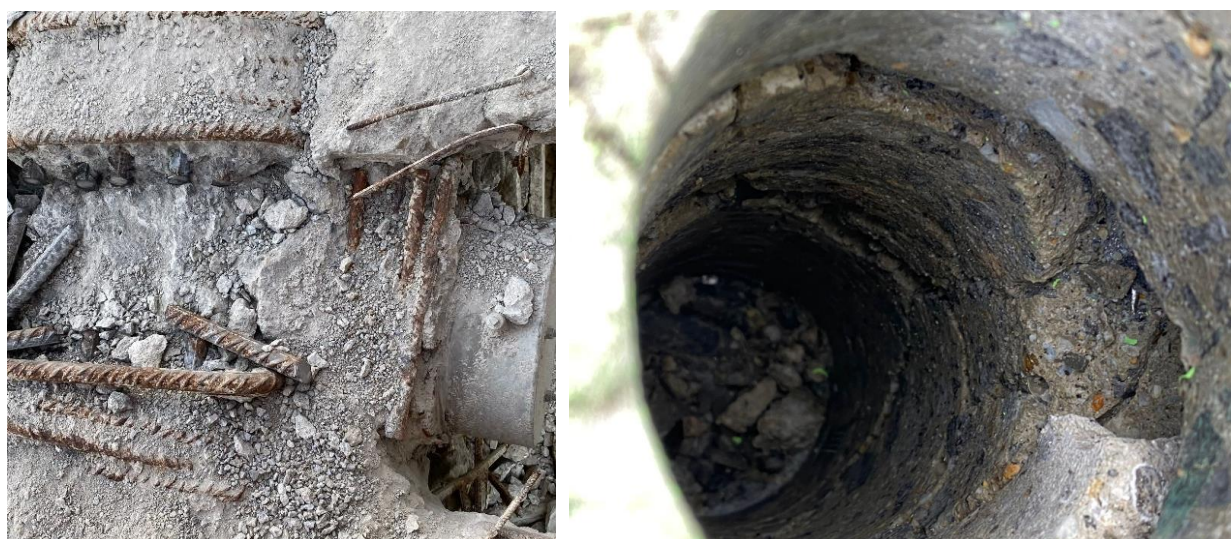
En la zona de anclajes, durante el inicio del desescombro se ha detectado que el hormigón a su alrededor está completamente roto, en estado pulverulento, tanto la matriz cementosa como los áridos, y se desprende con facilidad, probablemente debido a una rotura confinada de esta zona comprimida. En ese mismo entorno, al tratar de obtener testigos para ensayo se ha observado que el interior de la masa de hormigón está completamente fracturado.

Figura 55. Mamparo de pila P1 del vano 1 del viaducto sentido A Coruña tras el colapso. Fracturación del hormigón. (Fuente: IDEAM)

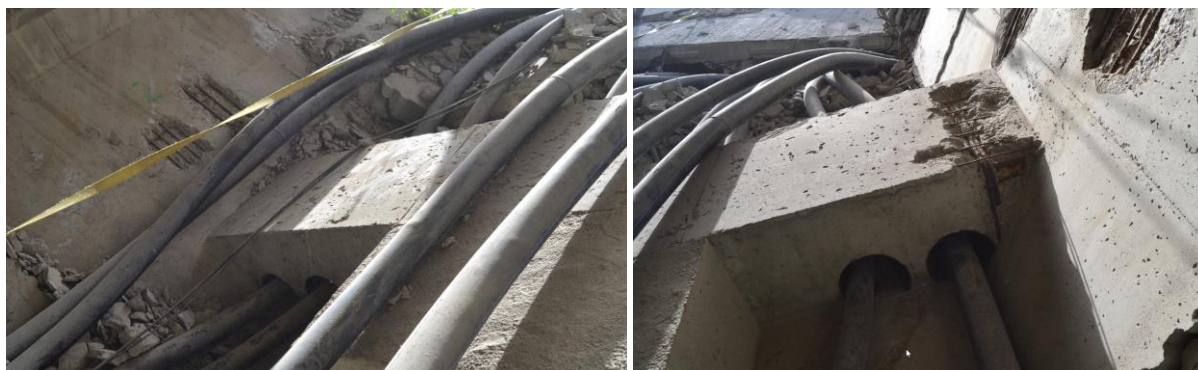
Figura 56. Mamparo de pila P3 del vano 3 del viaducto sentido A Coruña tras el colapso. Desviador. (Fuente: [19])

El interior del tablero presenta daños durables de corrosión superficial de los paramentos, según se indicaba en el proyecto de reparación [5].

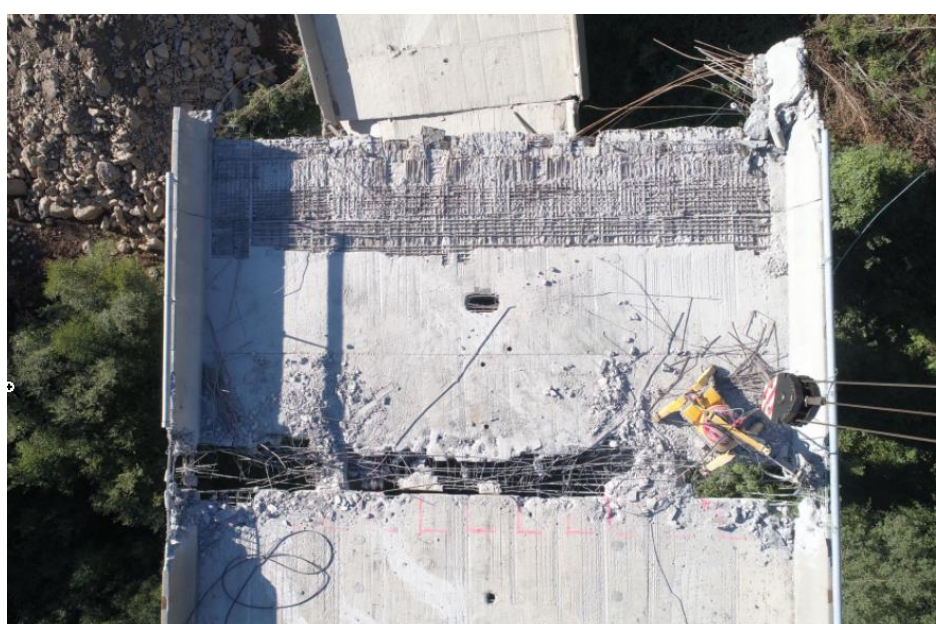
El vano 2 del viaducto sentido A Coruña fue demolido de forma controlada durante los días 17 a 19 de agosto de 2022, con el objetivo de poder acceder a la zona inferior, sin incertidumbres o riesgo del posible colapso de este vano. El procedimiento de demolición controlada consistió en emplear un robot picador colgado de una grúa que fuera reduciendo la sección resistente hasta un límite que produjera su rotura por compresión.

El procedimiento se diseñó para que una vez demolida la totalidad de la losa superior, las tensiones sobre las fibras superiores del alma estuvieran alrededor de los 50 MPa, tensiones que deberían producir la rotura a compresión de la sección; como finalmente sucedió.

Figura 57. Proceso de demolición del vano 2.

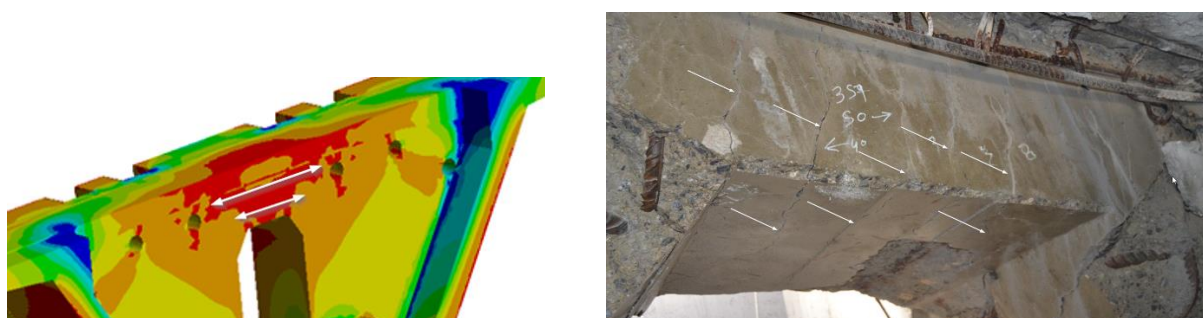
Figura 89. Mamparo 2 del vano 1 (colapsado) Fisuras compatibles con la rotura de la losa superior y flexión de eje vertical del mamparo.
