Obras de emergencia para la reparación de los viaductos del Castro

*Informe preliminar sobre las
causas del colapso de dos vanos
en el viaducto del Castro*

Noviembre de 2022

| Proyecto | MC-8964 Obras de emergencia para la reparación de los viaductos del Castro, P.K. 430+000 y 430+585. Autovía A-6, provincia de León. | | |

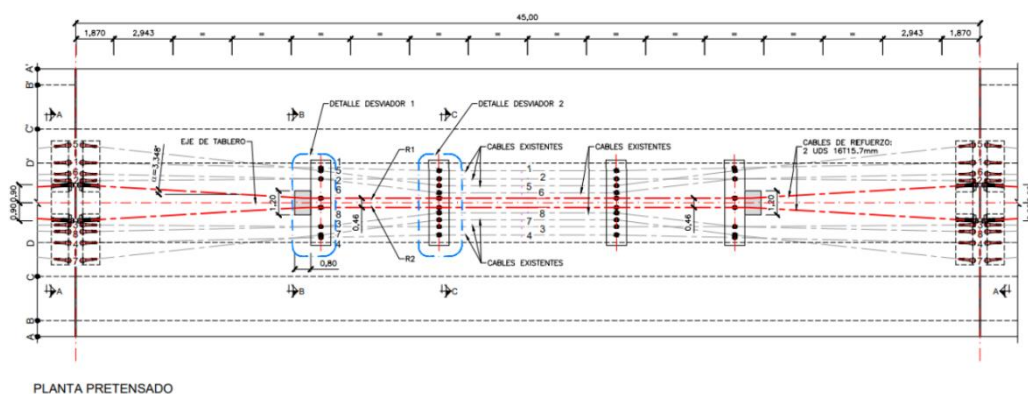
Para solventar esta situación y permitir la segura sustitución de los cables, se definió un refuerzo de los vanos del tablero mediante dos cables adicionales de 16 cordones de 0,62" (15,7 mm) en la cara inferior del tablero. La instalación de estos cables dio lugar a la necesidad de ejecutar macizos de anclaje y desvío en la zona de mamparo y desviadores extremos, así como las perforaciones necesarias para el paso de los cables en el mamparo y los desviadores.

Estos cables suplementarios han sido tesados inicialmente a 3348 kN.

Figura 24. Planta de pretensado del proyecto de reparación [5], con los cables de refuerzo indicados en rojo. (Fuente: [5]).

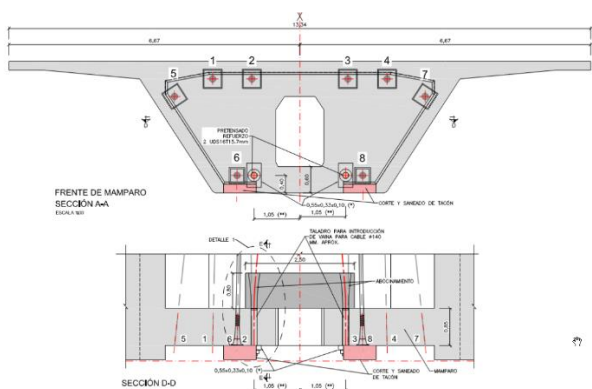
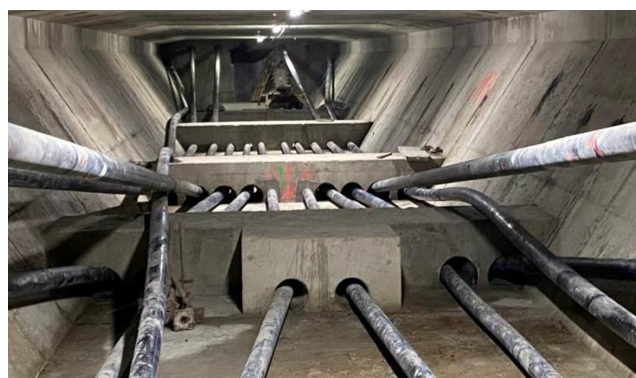
Figura 25. Alzado y sección de los nuevos cables de pretensado en el mamparo (izq). Imagen del interior del cajón con los cables de refuerzo instalados (der). (Fuente: [5]).

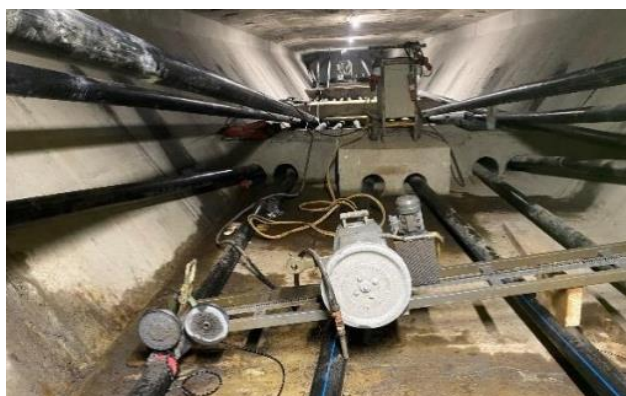
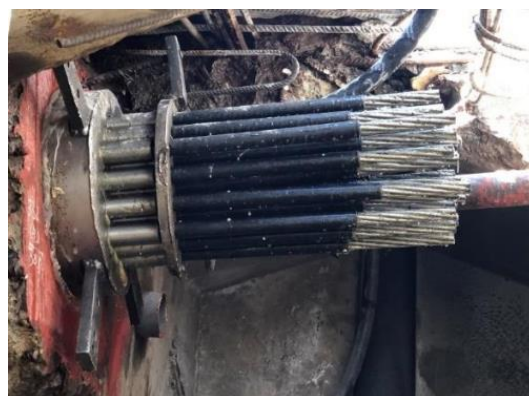
Además de los dos cables suplementarios instalados, los nuevos cables de sustitución tienen cordones de sección 150 mm² (0,62") en lugar de los 140 mm² (0,60") de los cables originales de la obra, de forma que los cables superiores de 31 cordones de 0,60" fueron sustituidos por cables de 27 cordones de 0,62"; y los cables inferiores de 24 cordones de 0,60" fueron sustituidos por cables de 22 cordones de 0,62". Los cables de 27 cordones fueron tesados a 5650 kN y los cables de 24 cordones a 4605 kN.

Figura 26. Operación de corte de los cables existentes (izq). Enfilado de cables nuevos (der). (Fuente: [5]).

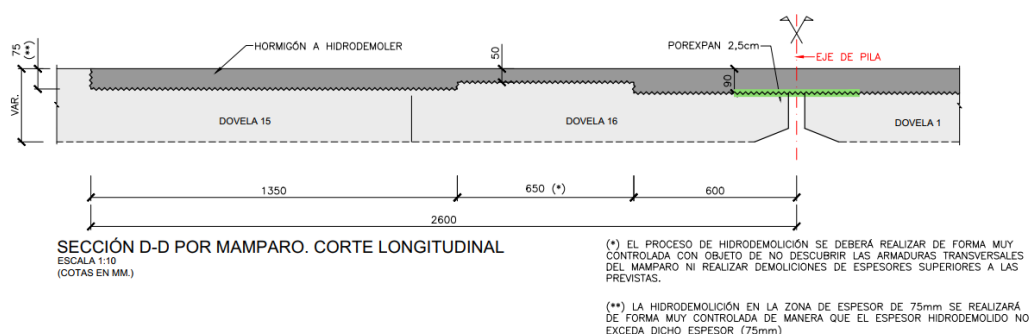
Con el objeto de subsanar el deterioro existente y la falta de impermeabilidad de las losas de continuidad entre los vanos del tablero que no constituyen junta de dilatación, el proyecto de reparación [5] definió una operación de reparación consistente en la hidrodemolición de la losa existente y las zonas adyacentes de los tableros, en una banda de anchura total 5,20 m centrados en el eje de la pila; esto es en la totalidad de la dovela de mamparo y en parte de la siguiente dovela.

La hidrodemolición a realizar se define por zonas, en función de la armadura existente en el tablero, fijando los espesores a hidrodemoler de 90, 50 y 75 mm, con la indicación de que no se superen nunca dichos valores.

Figura 27. Definición de la zona a hidrodemoler en la operación de saneo y refuerzo de losa de continuidad. (Fuente: [5]).

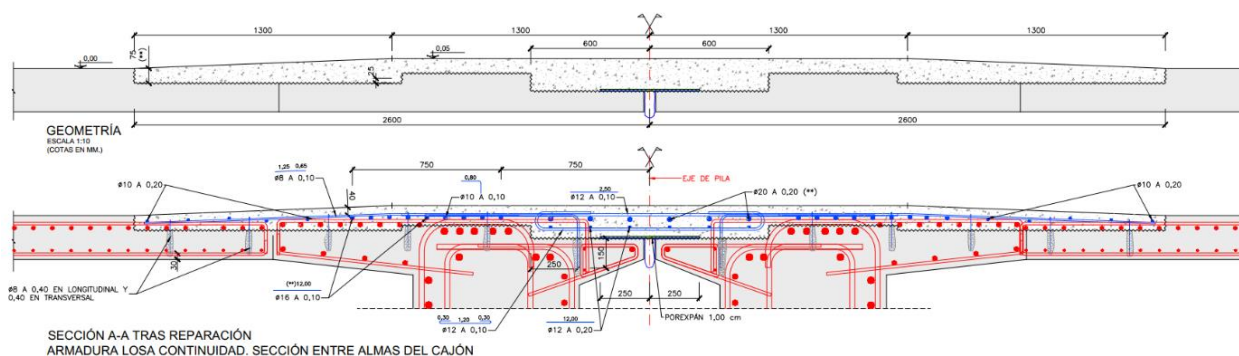
Una vez hidrodemolido la zona indicada se realizaba una reconstrucción de la misma mediante un armado adicional y hormigonado de una losa con un espesor 5 cm mayor que la losa original.

Figura 28. Detalle de la reconstrucción de la losa de continuidad. Geometría y armadura. (Fuente: [5]).

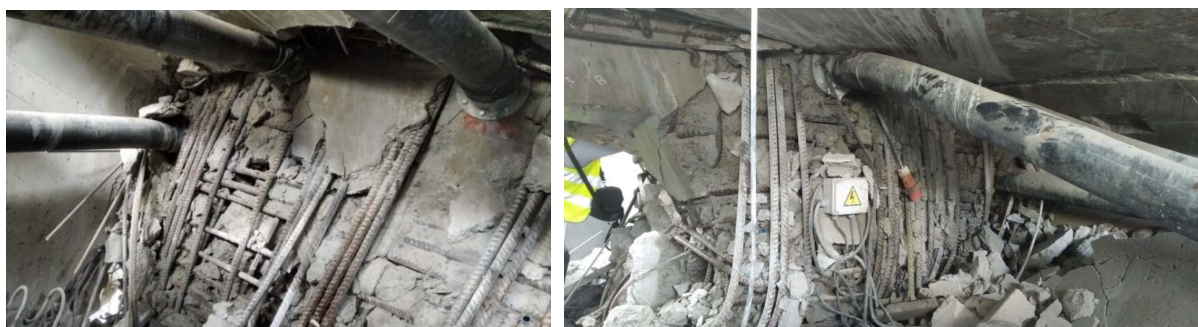
Figura 50. Mamparo de pila P1 del vano 1 del viaducto sentido A Coruña tras el colapso. Vista interior. (Fuente: [19])

La zona superior del paso de hombre presenta fisuras que se cierran hacia el exterior, manifestando una flexión de eje vertical del mamparo, de forma similar al mamparo 2 del vano 3.

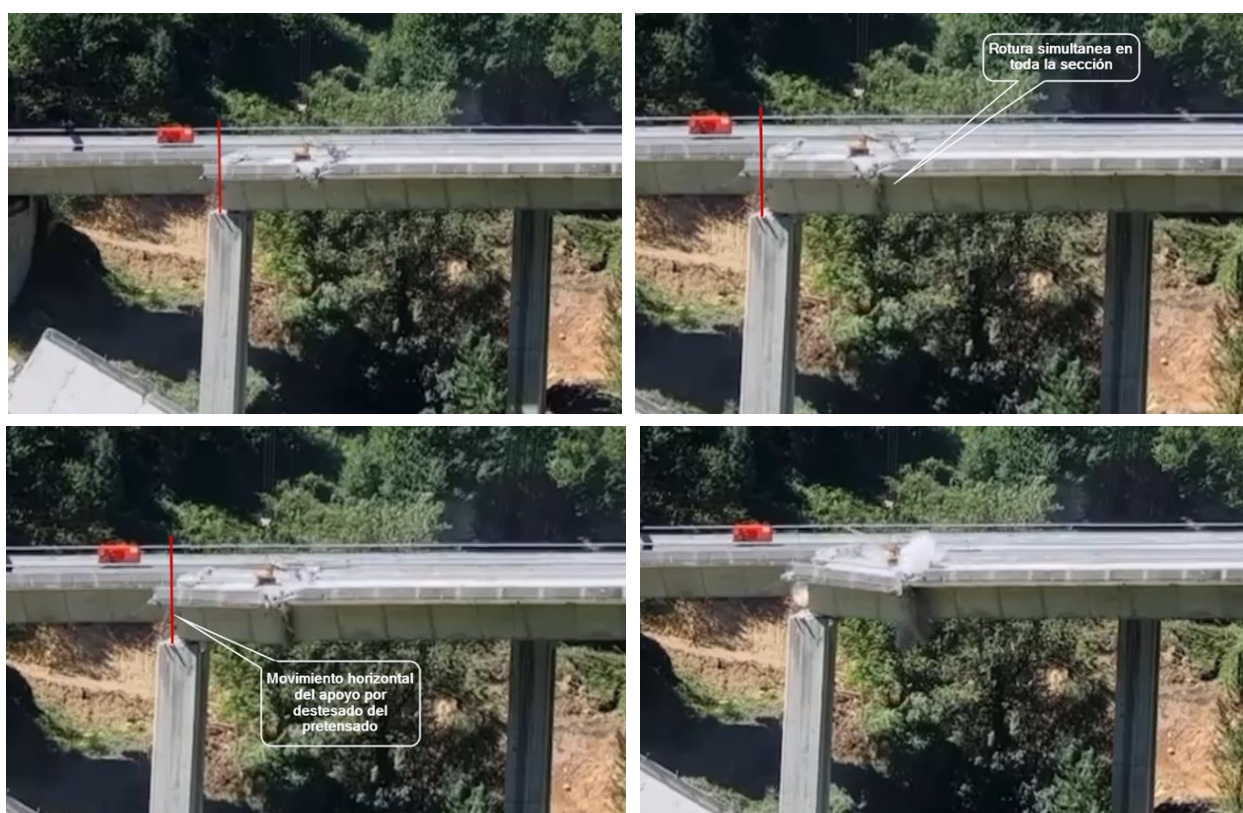
- A continuación, en la sección de rotura se produce el contacto entre zonas que no se han desintegrado, deteniéndose el acortamiento de los cables y produciéndose la caída del vano completo en forma de 'V' asimétrica.

- La caída del extremo sobre pila P2 libera un movimiento adicional de la pila hacia PK- por el empuje del vano 3 inicialmente colapsado, que se recupera posteriormente por el empuje que genera la caída del propio vano 2 sobre la pila, que finalmente queda acodalada entre los dos vanos caídos.

Figura 58. Proceso de caída del vano 2.

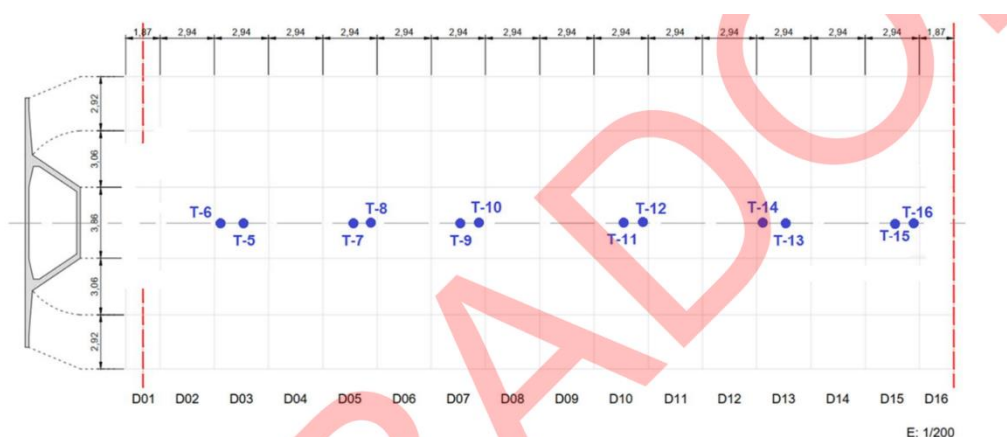
Figura 6. Croquis de localización de testigos extraídos en losa de dovelas del vano 2 previamente a su demolición

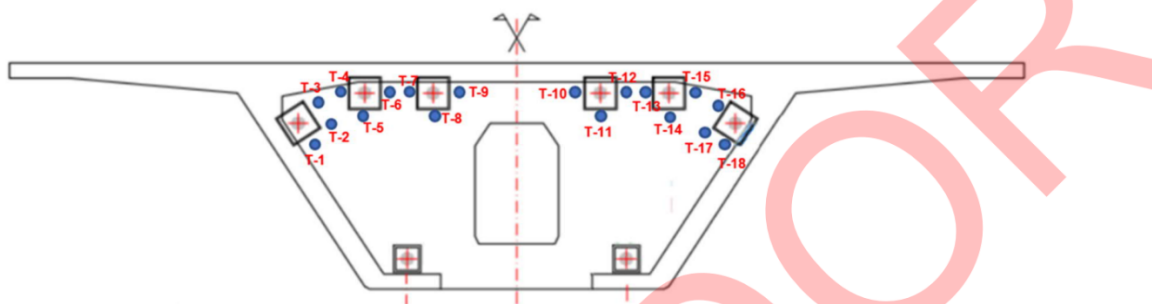
Figura 7. Croquis de localización testigos extraídos en el mamparo 1 del vano 2 una vez desmontado

tomados alrededor de los anclajes que sistemáticamente muestran una fisura inclinada a unos 200 mm de la cara exterior, circunstancia que requerirá mayor investigación posterior. De la misma forma, los índices de rebote obtenidos son ligeramente inferiores a los obtenidos antes de la demolición.

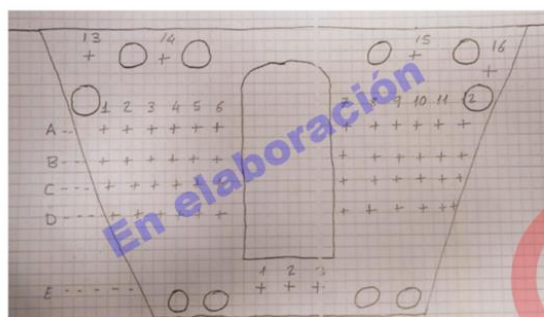
Figura 9. Croquis de localización de puntos de medida de impacto-eco en el mamparo 1 del vano 1

Los resultados de los ensayos evidencian una ausencia de defectos internos en el hormigón del mamparo, con la única excepción de una discontinuidad interna a una altura aproximadamente intermedia. Se desconoce el origen de esta discontinuidad, que podría ser una fisuración de tipo mecánico y que tratará de ser observada en el proceso de desescombro, pero que se sitúa en una zona poco relevante desde el punto de vista de la durabilidad.

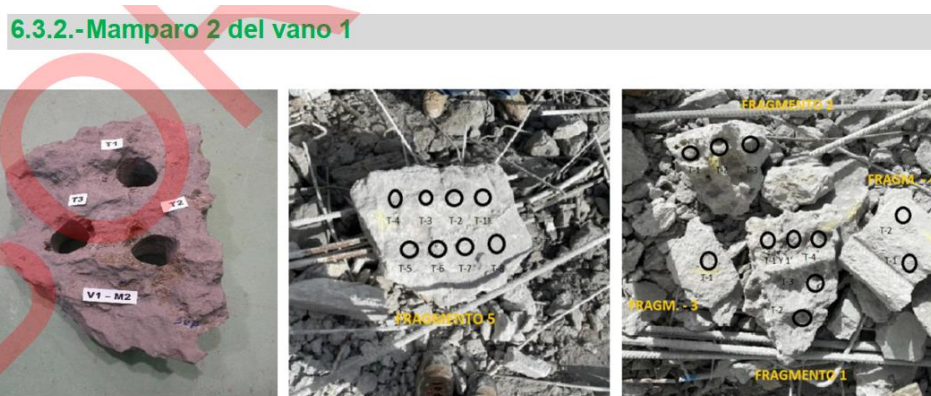
Igualmente, se han realizado ensayos de los restos del mamparo 2 del vano 1, colapsado en segunda instancia. Por la desintegración que ha sufrido la losa superior de la dovela de mamparo, no se han podido extraer testigos válidos para su ensayo de una zona suficientemente monolítica, por lo que se ha tenido que caracterizar a partir de microtestigos de fragmentos extraídos de la zona a investigar, pero desprendidos de la dovela.

Figura 11. Localización de zonas de extracción de testigos en restos sobre el mamparo 2 del vano 1 (fragmentos recogidos en fechas 29/09/2022 y 06/10/2022)

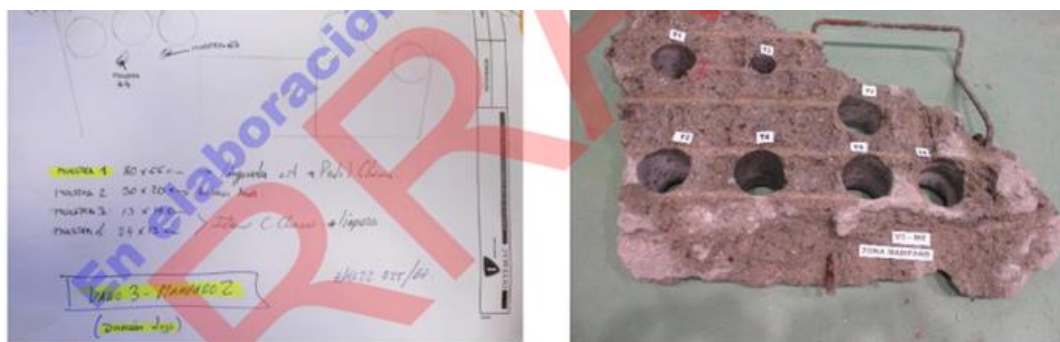
Finalmente, se han realizado ensayos de los restos del mamparo 2 del vano 3, colapsado inicialmente. La misma desintegración de la losa que en el mamparo del vano 1 ha impedido la extracción de testigos válidos para su ensayo, por lo que, igualmente, se ha tenido que caracterizar el hormigón de esta a partir de microtestigos de un fragmento extraído de la zona a investigar, pero desprendido de la dovela.

Figura 12. Localización de zonas de toma de muestras y extracción de testigos en el mamparo 2 del vano 3

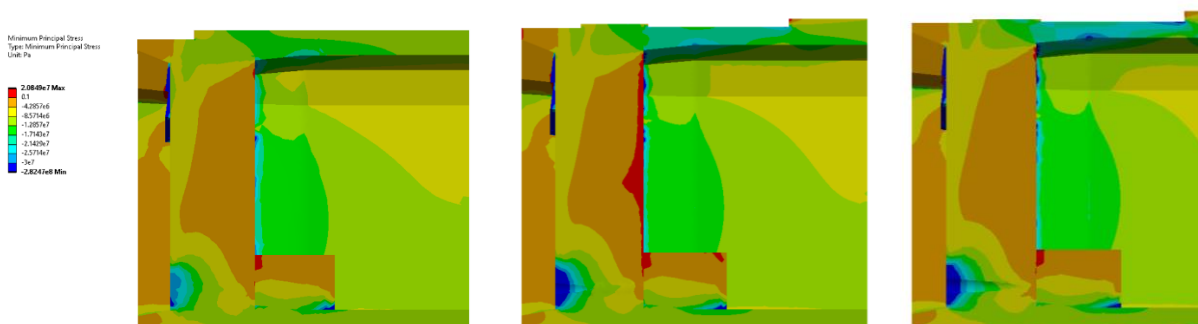
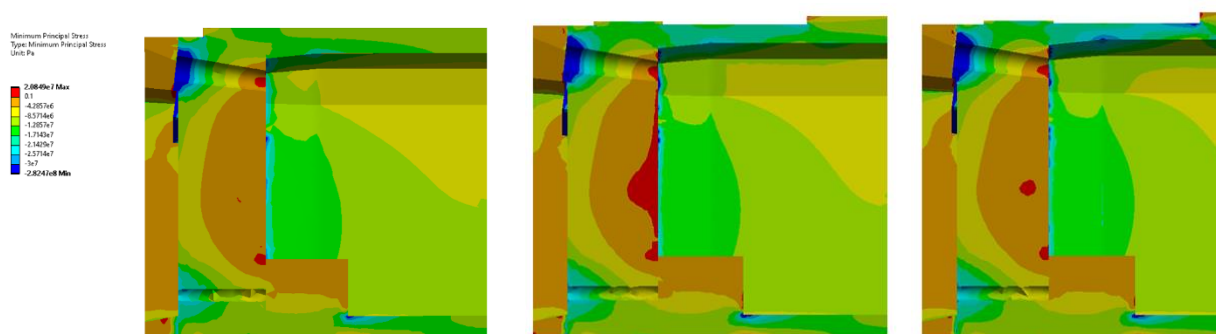
Figura 75. Tensiones principales mínimas (compresión) en los modelos P, H75 y H100. Sección S1 (entre anclajes) [Pa]

Figura 76. Tensiones principales mínimas (compresión) en los modelos P, H75 y H100. Sección S2 (en eje de anclaje) [Pa].

Considerando lo anterior, las tensiones aquí obtenidas no parecen justificar, en ninguno de los casos, un posible colapso por compresión excesiva en el hormigón.

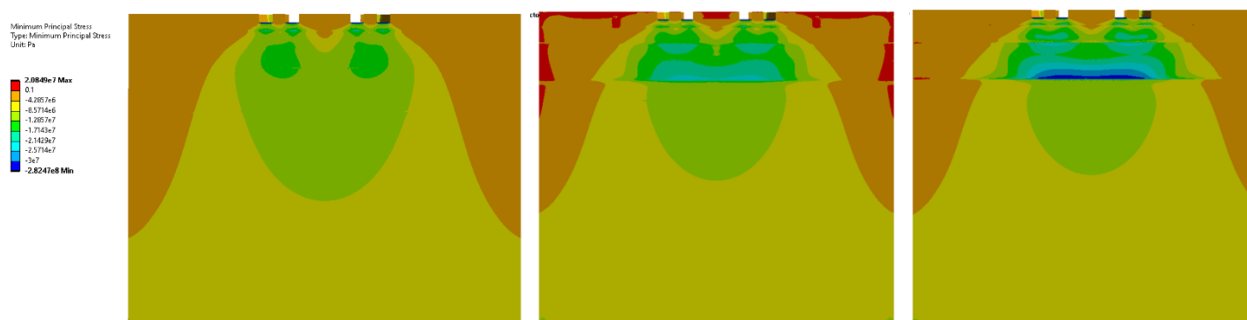
Figura 79. Tensiones principales mínimas que muestran la difusión del pretensado en los modelos P, H75 y H100. Sección S3. [Pa].

En las figuras anteriores se aprecia perfectamente cómo la hidrodemolición perturba la difusión de la carga del pretensado hacia la losa superior con respecto a la situación original. Son tensiones que, sin embargo, no parecen compatibles con situaciones de colapso.

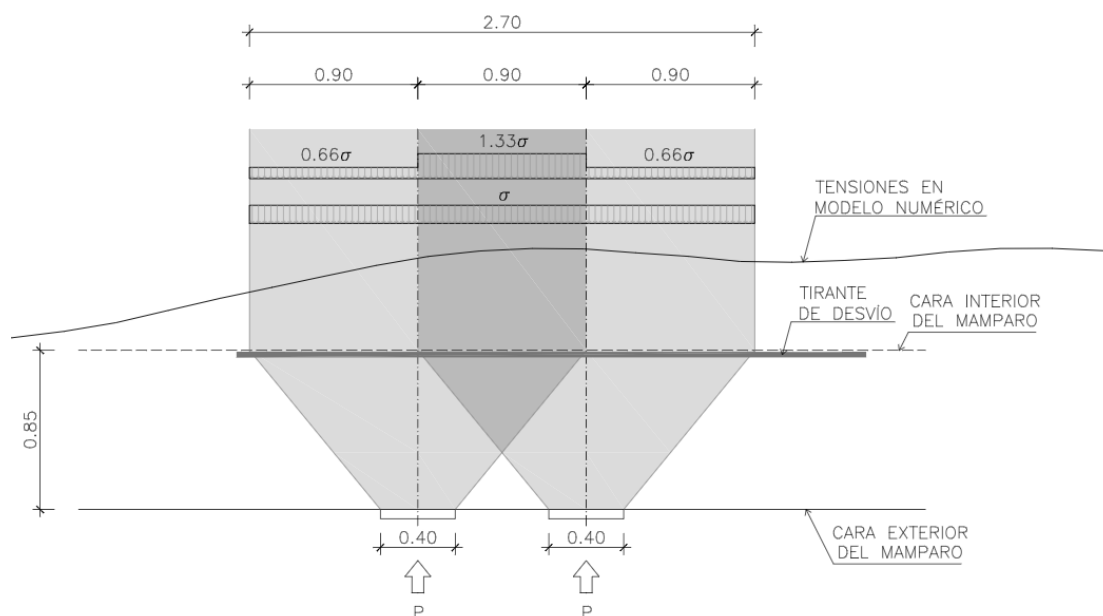
La difusión horizontal de la carga tras la placa de anclaje se asume que se produce con una apertura de unos 35° , de acuerdo con lo observado en el modelo de elementos finitos. Por ende, en correspondencia con la cara interior del mamparo, es decir a 0,85 m de la sección de aplicación de la carga, la zona de difusión de la misma (ancho de la biela) presenta un ancho de $0,40 + 2 \cdot 0,85 \cdot \text{tg}35^\circ = 1,80 \text{ m}$.

Este valor es mayor que la distancia entre anclajes, por lo que se produce una superposición de las bielas de compresión que debe tenerse en consideración, lo que implica generar un modelo en planta que considere la entrada en carga de los dos anclajes, de forma que la anchura de la biela conjunta superpuesta, para el doble de la carga de un anclaje, resulta ser $0,90 + 0,90 + 0,90 = 2,70 \text{ m}$. Para poder llevar a cabo el cálculo con la carga de un solo anclaje, pero teniendo en cuenta la superposición de las bielas de compresión de los dos anclajes, habrá que dividir los valores de tensiones del modelo de un solo anclaje por $2 \cdot 1,80 / 2,70 = 1,33$.

Figura 82. Apertura de los flujos de tensiones en el plano horizontal.

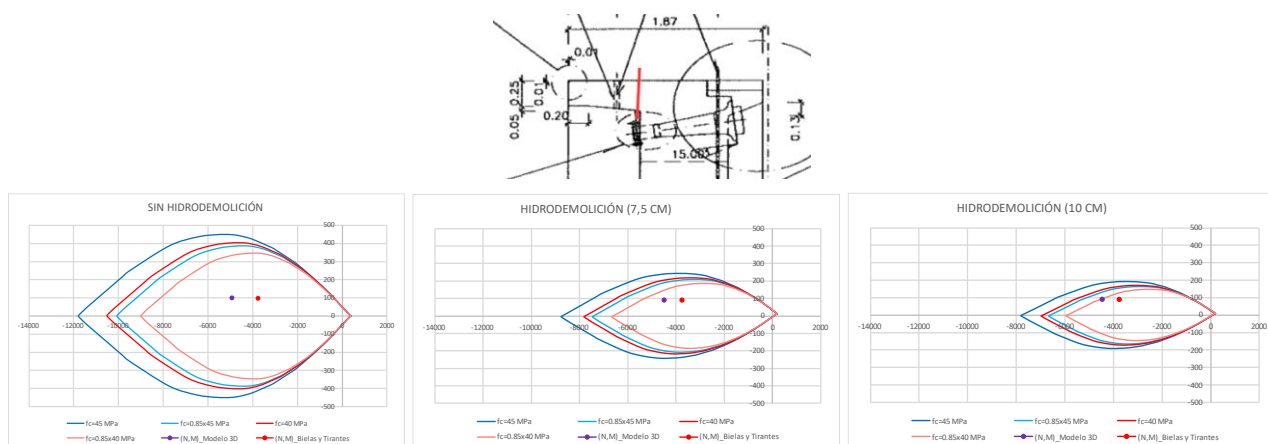
Figura 83. Comprobación seccional del arranque de la losa saliendo del mamparo para los modelos P, H75 y H100.

En los diagramas se observa que las secciones consideradas tienen siempre una seguridad suficiente para valores de la resistencia a compresión de 40 y 45 MPa, incluso afectados por un coeficiente de cansancio $\alpha_{cc} = 0,85$, con la única excepción de la sección de final de dovela con una hidrodemolición de 100 mm, superior a la de proyecto. En este escenario, y para una resistencia del hormigón de 40 MPa, la sección estaría en situación de colapso. Dado que se ha comprobado que la resistencia del hormigón en general es bastante superior a los 40 MPa indicados, no debería considerarse ese valor límite y la sección seguiría estando alejada de una situación de colapso.

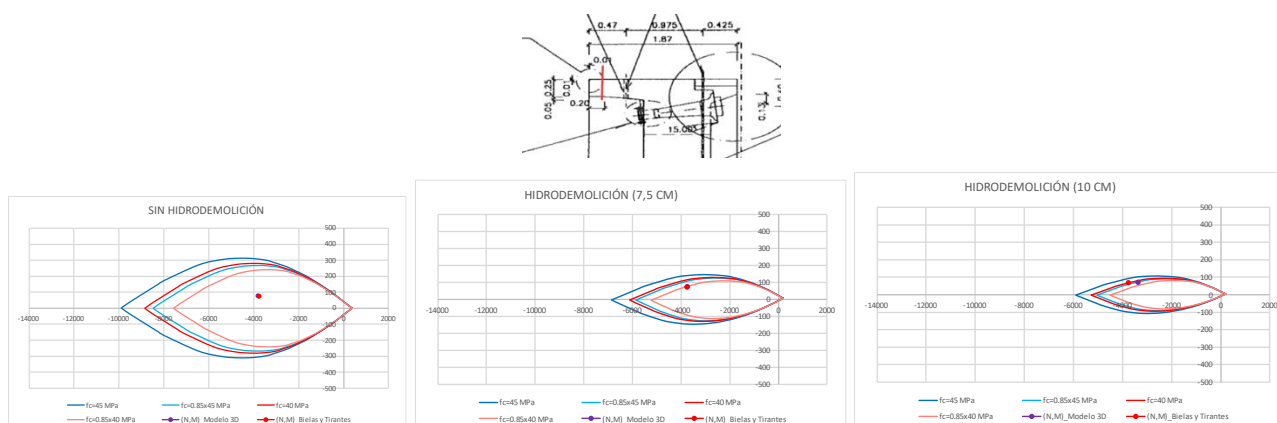
Figura 84. Comprobación seccional del final de la losa de la dovela del mamparo para los modelos P, H75 y H100.

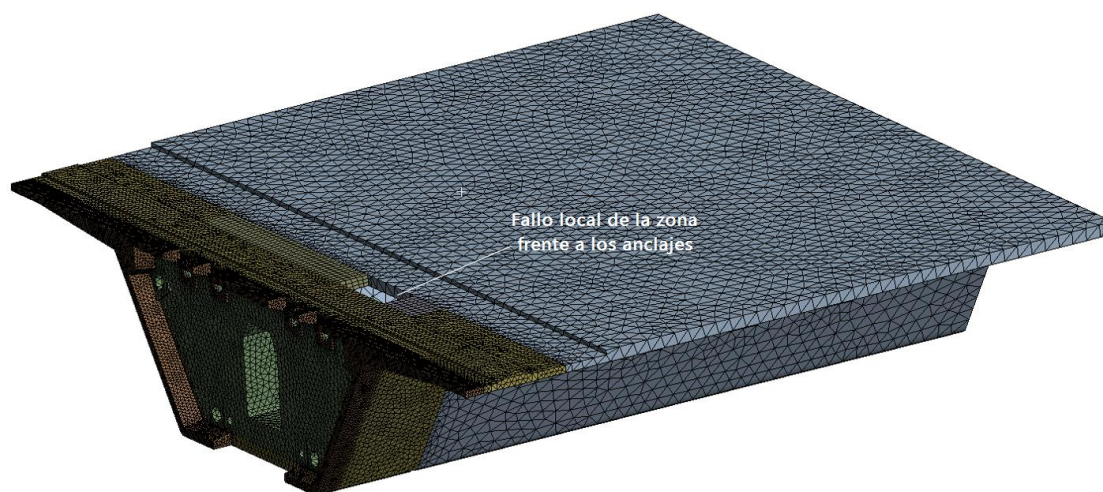
La fase inicial se ha analizado considerando un modelo de elementos finitos en el que se ha eliminado una zona de 80 cm de anchura y 65 cm de longitud, que trata de representar el fallo por compresión de la zona de losa superior del tablero acartelada, a la salida del mamparo. El modelo sobre el que se modela este fallo local es el correspondiente a un hidrodemolición nominal de 75 mm (H75).

Figura 85. Modelo de elementos finitos para el análisis del efecto de un fallo local por compresión frente a la zona de anclajes superiores.

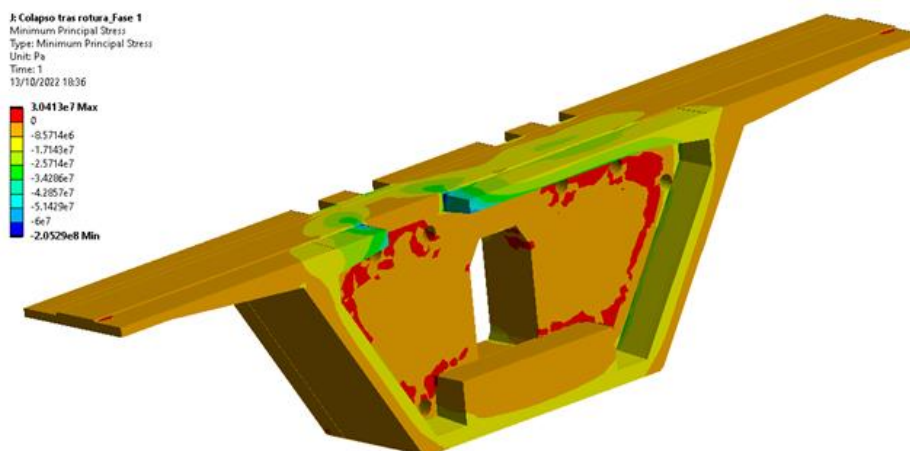
Los resultados del análisis muestran que, en caso de fallo de una zona local frente al tablero, no existe capacidad de redistribución, y que se producen de forma inmediata tensiones de compresión entre los 42 y

los 50 Mpa en unos 30-40 cm a cada lado del fallo inicial, circunstancia perfectamente compatible con la progresión del fallo por compresión de la losa superior.

Figura 86. Tensiones principales mínimas (mayores compresiones) en el modelo H75 con fallo puntual local. [Pa].

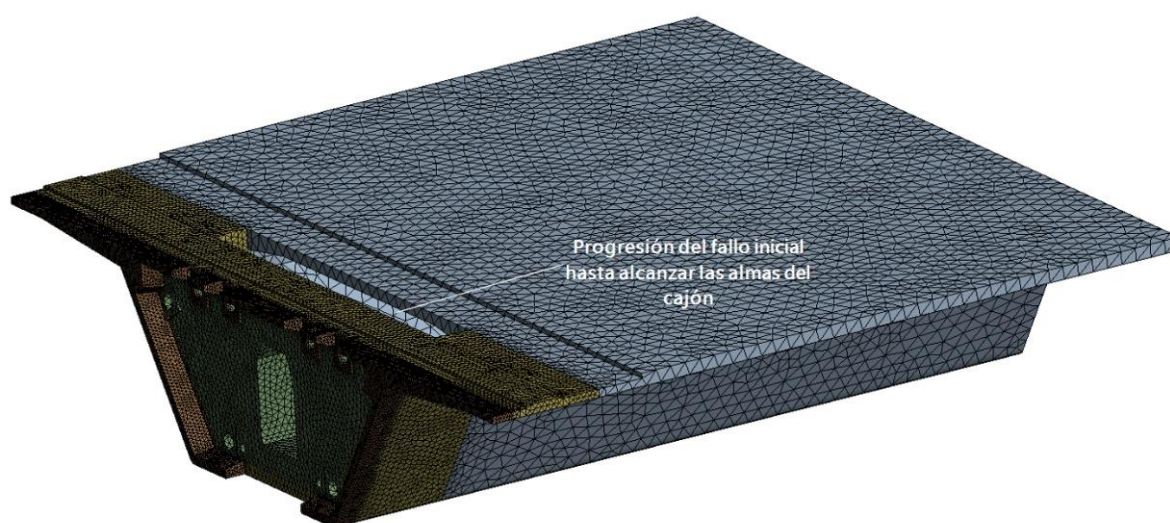
Una vez verificada la primera fase, se estima que la progresión del fallo puede alcanzar, al menos, la totalidad de la losa superior entre almas, para lo que se ha analizado esta situación, ampliando en el modelo la zona de fallo a la totalidad de la zona indicada entre almas.

Figura 87. Modelo de elementos finitos para el análisis del efecto de la progresión del fallo hasta la totalidad de la losa superior entre almas

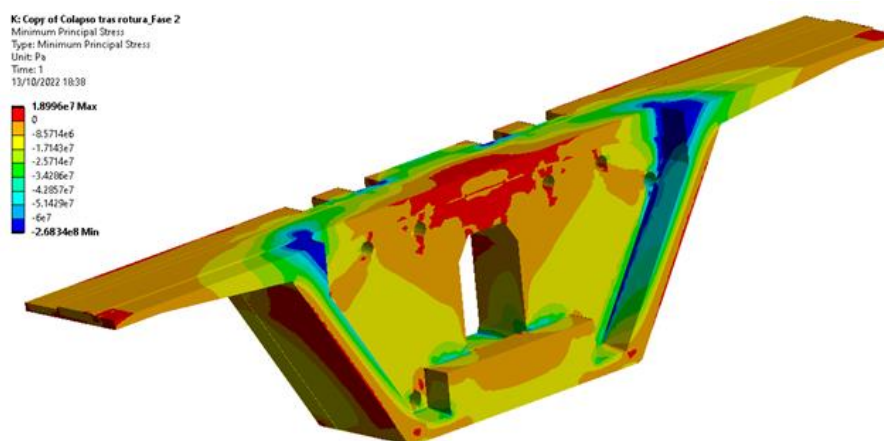
la aparición de fisuras de apertura importante ($> 1 \text{ mm}$) que se cierran hacia la cara exterior del mamparo que mantiene su compresión.

- Las almas del cajón entran en una flexión muy elevada, que pone a las secciones de estas en una situación compatible con el colapso, incluso para una resistencia de compresión del hormigón de 45 MPa o 52 MPa, considerando el factor de cansancio.
- Los efectos dinámicos de la rotura son susceptibles de amplificar los esfuerzos de flexocompresión, dando lugar, en este caso, a una situación de rotura cierta.

Figura 88. Tensiones principales mínimas (mayores compresiones) en el modelo H75 con progresión del fallo. [Pa].

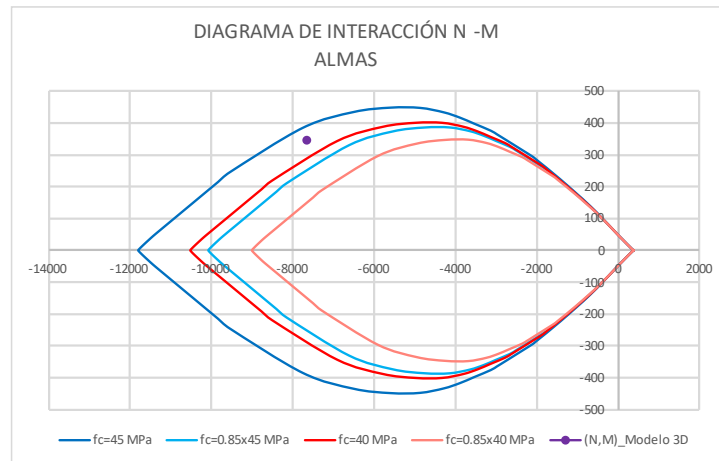
Figura 90. Verificación seccional de la zona superior del alma en fase de rotura progresiva

De acuerdo con las dos fases anteriores de análisis, se puede concluir que el fallo por compresión de una zona local de la losa superior del tablero adyacente al mamparo provoca irremediablemente el progreso de la rotura de la losa y el fallo completo de la sección.
